## 六甲山上における宅地、道路近辺で発生した崩壊地の特徴

株式会社ダイヤコンサルタント〇岡崎 敬祐  
 兵庫県神戸県民センター六甲治山事務所 村上 晴茂・林 一郎  
 株式会社ダイヤコンサルタント 鏡原 聖史・根本 信行  
 宮林 周平・高橋 良輔

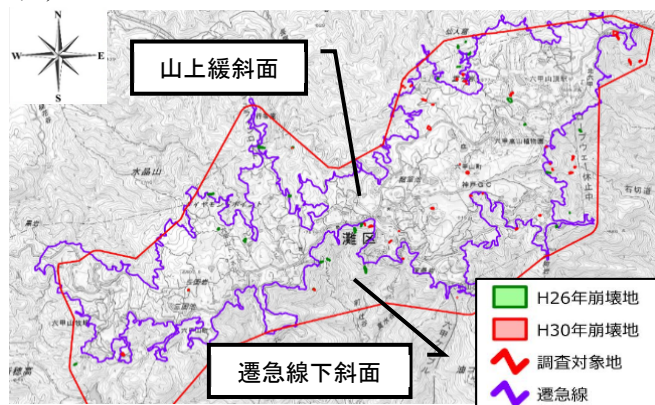
図 1 崩壊地分布図<sup>2)</sup>

崩壊地は調査対象範囲内で 62 箇所が確認され、山上緩斜面で 17 箇所、遷急線下斜面で 45 箇所であった。遷急線下斜面で発生した崩壊は 57.8%が自然斜面で発生しており、崩壊数の半数以上を占めた。

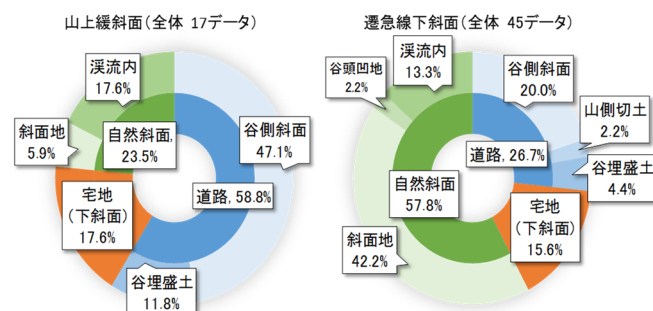
図 2 崩壊地の特徴整理

一方、山上緩斜面では、自然斜面で発生した崩壊の割合が遷急線下斜面よりも 35.3%減少しており、宅地下斜面に対しては 2.0%、道路近辺斜面で 32.1%の崩壊発生割合の増加が認められる。

このことから、遷急線下斜面は人工改変地の影響が少なく、急峻な自然斜面での崩壊が多いという特徴が確認できた。

一方、山上緩斜面での崩壊箇所は、遷急線下斜面とは対照的な結果となっており、道路や宅地等の人工改変地からの地表面流が近接斜面へ流れ出て崩壊するケースが多い特徴が確認できた。

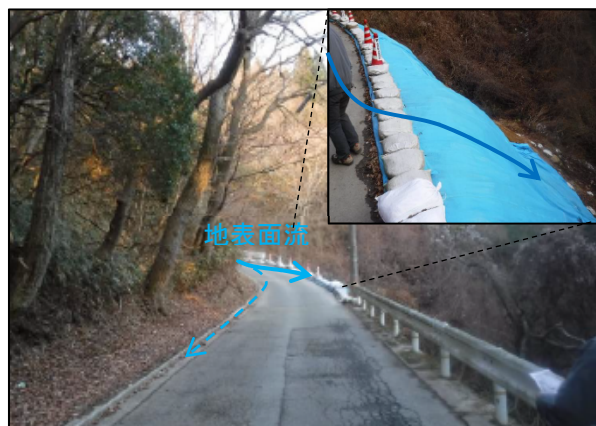
図 3 崩壊事例①（道路谷側斜面の崩壊）

図 3 は、道路の谷側斜面で発生した崩壊地の事例である。崩壊が発生した箇所は道路のカーブ地点であり、図に示すようにカーブ奥側は坂道で縦断勾配が急な箇所であった。

また、カーブ地点における道路横断勾配は山側に傾斜していたが、豪雨時には路面を流れる地表面流がカーブを曲りきれず谷側斜面へ流出し、その影響で道路谷側の急な斜面が崩壊したものと推察された。なお、現在は道路の谷側にアスカーブが新設され、集水樹と暗渠管の設置により谷側斜面に適切に排水される構造に改修されている。

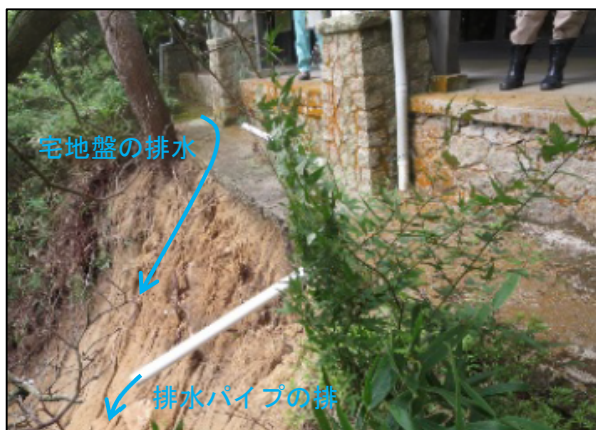
図 4 崩壊事例②（宅地下部斜面の崩壊）

図 4 に、宅地下部斜面における崩壊事例について示す。当該箇所は、宅地直下の斜面で崩壊が発生しており、宅地からの流水に加えて、屋根の水や生活排水を集めて排水パイプにより斜面に放流していたことが原因と思われる。六甲山域に建設されている宅地の多くは、宅地排水の流末処理が未整備であり、崩壊事例は他にもいくつか確認できた。

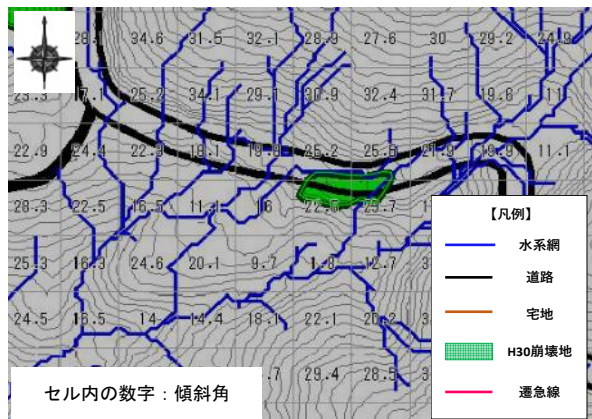
図 5 崩壊事例①近辺の水系網図

図 5 に崩壊事例①近辺の 10m 格子の地形勾配と水系網図を示す。現地にて水系網図を確認した結果、道路を流れる水系網が崩壊地を通過して斜面へ流れ出ている状況が示されており、現地との整合が確認できた。

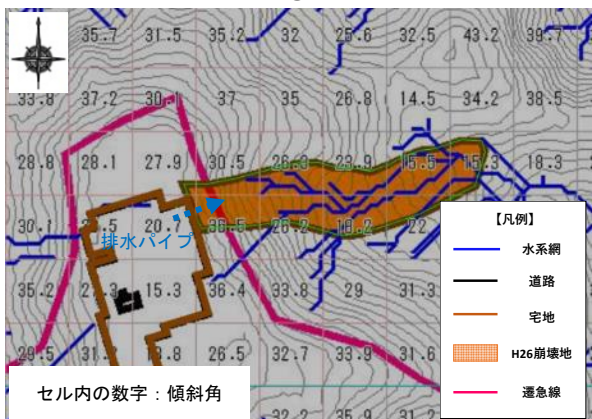
図 6 崩壊事例②近辺の水系網図

また、図 6 に崩壊事例②近辺の 10m 格子の地形勾配と水系網図を示した当該箇所においても宅地からの流水が崩壊地に流入している状況が把握できた。なお、排水パイプからの排水については、地形計測データからは判断できないため、表現できない。
