## 緩斜面でも崩壊・土石流等の発生が見られた事例の共通特性

広島大学総合科学部 海堀正博・長谷川祐治

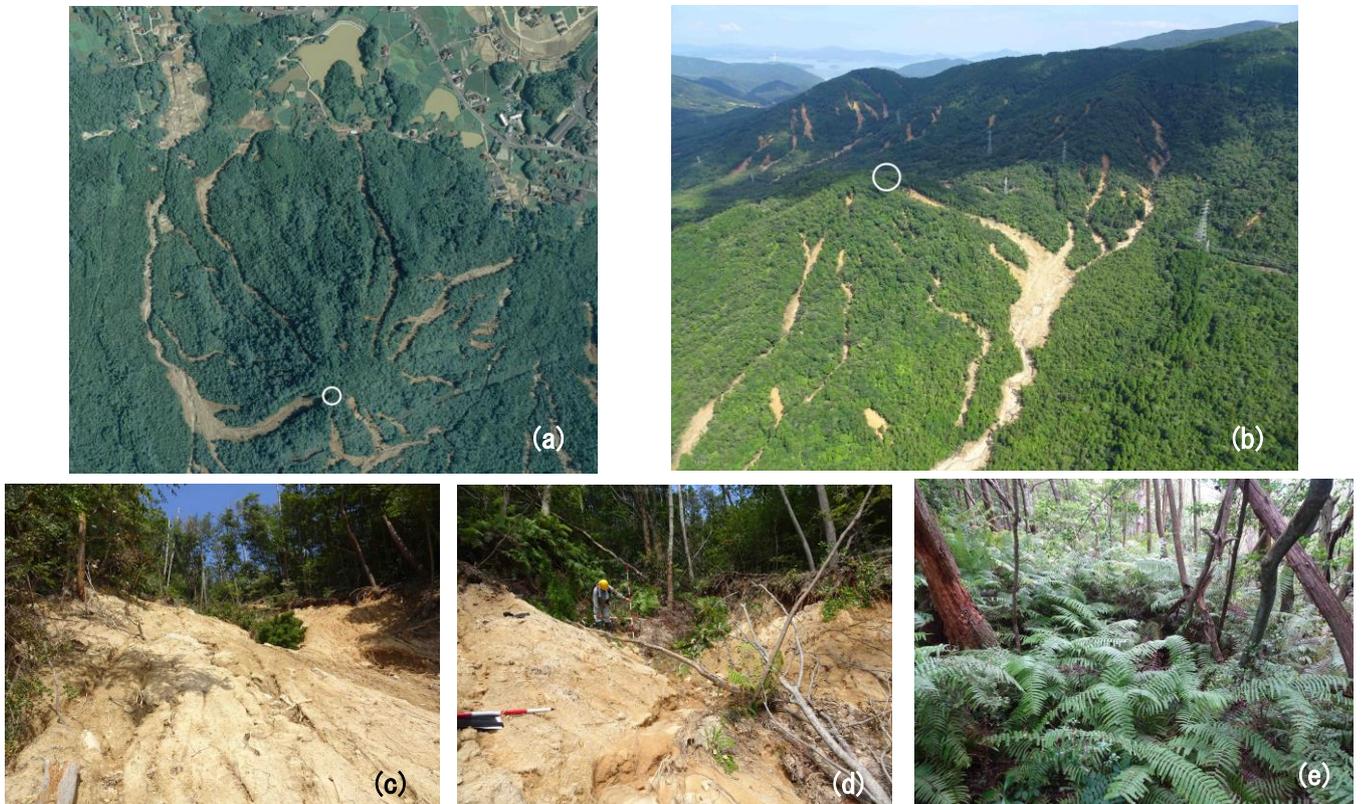
図1 平成30年7月の西日本豪雨で東広島市黒瀬町本岳周辺に発生した崩壊・土石流

(a) 本岳山頂近辺から崩壊・土石流が発生している状況(国土地理院7月14日撮影写真より抜粋引用) (b) ヘリから見た本岳山頂付近の状況(7月10日海堀撮影) (c) 先の写真の○印付近を下流から見たもの (d) 先の写真の○印部分の土砂移動開始部の状況 (e) 源頭部崩壊のすぐ上の稜線近くの状況((c)~(e)7月21日海堀撮影)

このリル・ガリはメインの崩壊や土石流が発生した時点ではできていなかったはずで、源頭部の崩壊面が露出した後の水流の継続によって形成されたと考えられる。水の湧き出し量はおそらくメインの崩壊・土石流等の発生時が流出量としても湧出水圧としても最も大きかったであろう。特に、この源頭部崩壊の発生地点の勾配は $15^\circ$ 程度と緩いことや(d)に見られるように堰を切ったような侵食地形が形成されていること、また、その直上部の稜線までの20mほどは土層が隙間だらけで立木があちこちの方向に傾いており、しかもウラジロの群生も見られ、もともと水を大量に含んでいたようなところであるように思えた。

平成 30 年 7 月豪雨によって特に東広島市域で起きた多数の崩壊・土石流の源頭部崩壊が非常に勾配の緩い、しかも、山頂や稜線の付近に開始点があることから、単に降雨によって地表付近まで飽和したとしても崩壊の発生条件が満たされることはなく、共通して、水の噴き出し・湧き出しによる土塊の押し出し等が発生メカニズムの中に取り入れて考える必要があると思われる。ただし、現時点ではどのくらいの水量・水圧がどのくらいの時間継続的に作用したかについてはまったく不明である。

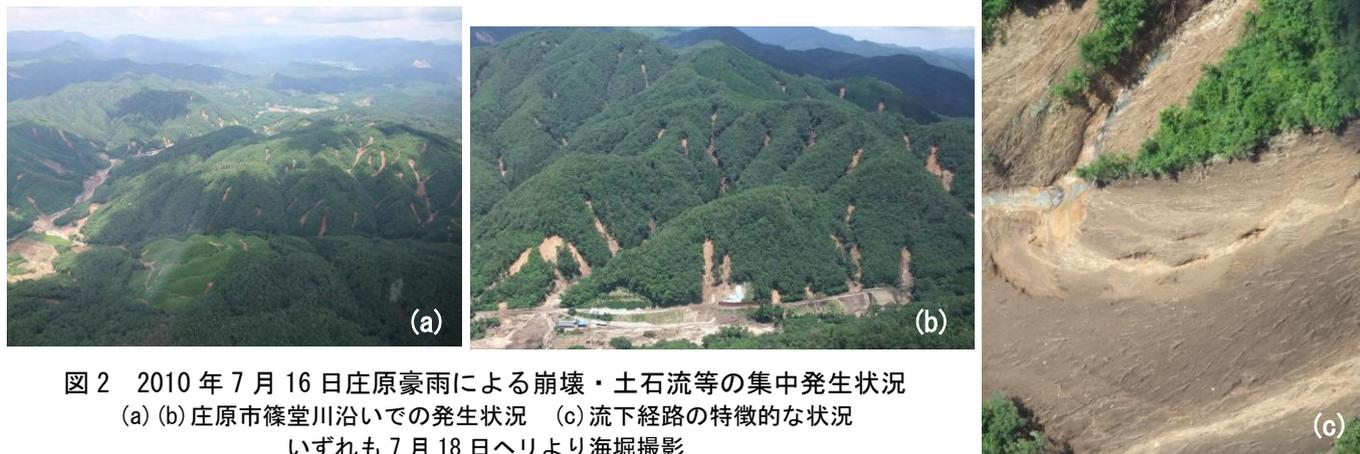
図 2 2010 年 7 月 16 日庄原豪雨による崩壊・土石流等の集中発生状況  
(a) (b) 庄原市篠堂川沿いでの発生状況 (c) 流下経路の特徴的な状況  
いずれも 7 月 18 日ヘリより海堀撮影

図 2 の(a)や(b)に写っている崩壊・土石流はいずれも開始点付近から泥水が湧き出しているかのように見える。しかも比較的稜線に近いところのものが多い。この時のヘリ調査は発生してから約 40 時間余り経過後であるが、実際、メインの崩壊・土石流等の流下幅に比べてずっと小さい幅であったがまだ流水が確認でき、(c)の写真からもその部分が深く侵食されていることがわかる。すなわち、それ以外のメインの土砂移動で形成された茶色い筋の大部分が源頭部の崩壊土砂が土石流化して流下する際に植生を押し倒しながら、浅く侵食されただけのような状況であったことがわかる。この地域は流紋岩類の風化土が分布しており、しかも表層はもともと黒ボク土壌層で覆われていた。風化土や黒ボク土の粘着力が大きかったことにより、メインの土砂移動による深い侵食は受けなかったことがわかる。これらのことから、崩壊・土石流等の発生時に源頭部の開始点付近で水の噴き出しや湧き出しが強く作用したのではないかと、さらに、水の湧き出しはしばらくの間継続的に起きていたものと思われる。ただし、誘因となった集中豪雨は 15 時半頃から 18 時過ぎまでの 3 時間足らずの間に降った 173mm(県管轄の大戸観測所)であり、直前までの過去の雨の影響の 72 時間半減期で算出した実効雨量値も約 135mm であったことから、合計しても 300mm 余りであり、さらに、崩壊・土石流等の集中発生は 17 時頃には起きていたと思われることから、これらに関与した水が当時の降雨だけから説明できるとは思えないことは課題のままである。
