令和2年7月豪雨により発生した土砂・洪水氾濫（球磨川水系川内川）

国土技術政策総合研究所 山越隆雄、坂井佑介、西脇彩人、永谷直昌
 鹿児島大学 地頭菌隆
 （一財）砂防・地すべり技術センター 垣本毅、伊倉万理

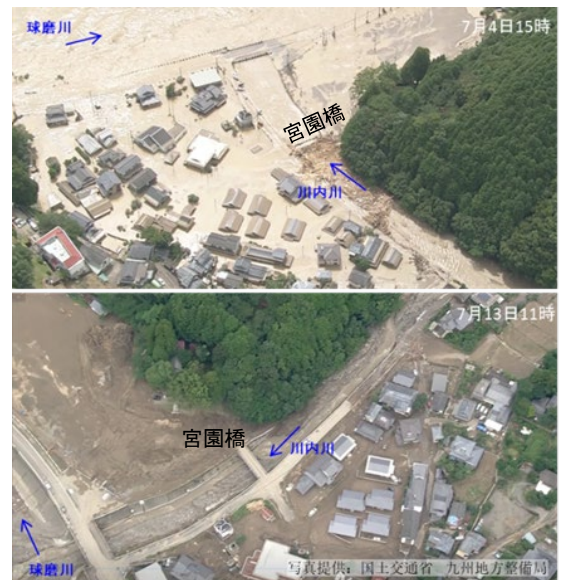
図-3 球磨川合流点周辺の状況

7月4日15時頃に国交省九州地方整備局により撮影された出水ピーク後のヘリ動画を見ると、神瀬地区はまだ浸水しており、宮園橋の上流側には、多くの流木が見られる（図-3）。この周辺の住宅周辺には細かい粒径の土砂

が数十 cm の厚さで堆積していた (図-4)。この区間は、災害発生後の 7 月 13 日に撮影されたヘリ動画では、少なくとも宮園橋の上流ぐらゐまでは、河道内に土砂が堆積していないことが確認できる (図-3)。一方で、合流点から 0.3km より上流では河道が埋塞するほど土砂が堆積しており、河道外でも、比較的粗い礫を含む土砂が 1m を超える厚さで堆積していた (図-4)。宮園橋の地点での最高水位は T.P.62.7m とされており、ピーク時には橋は完全に水没していた。この水位を上流側に延ばしてみると、合流点から 0.4km 以上上流まで達する。以上より、神瀬地区から松野地区の約 1.0km 区間にわたる土砂・洪水氾濫は、球磨川の水位上昇によりその背水の影響が支川である川内川に及び、川内川からの土砂が本川に流出できず、川内川の流路内に堆積して河床を上昇させたために生じたことが考えられる。ただし、同区間では、合流点から約 0.6 km 地点で比較的大きな規模の土石流の流入も確認されており、本川水位の上昇に起因する土砂堆積の遡上以外の原因も複合して作用している可能性がある。

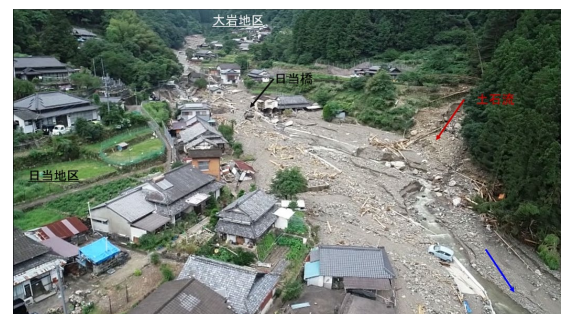
図-5 日當地区～大岩地区の土砂堆積状況

大岩地区から日當地区にかけての約 0.5km の区間においても、水や土砂が氾濫し、家屋や道路が被災している (図-5)。この区間での土砂・洪水氾濫の原因としては、すぐ上流の右支川で発生した比較的大規模な斜面崩壊から多くの土砂が流出したことに加え、同地区の直下流で河道の線形が屈曲していたり、左岸側溪流で発生した小規模な土石流が河道に堆積して流下を阻害したことも考えられる。日當地区から松野地区に至るまでの約 1.5 km の区間では、特筆すべき土砂生産源もなく、かつ河道が護岸、床固工等で整備されており、河道内で顕著な河床変動が生じていたり、溢水した痕跡はほとんど認められていない。
