既存のひび割れ自動把握技術を活用した UAV による砂防施設点検の試行

(一財)砂防・地すべり技術センター ○上森弘樹^{*1} 五十嵐勇気 木原早紀
国土交通省雲仙復興事務所^{*2} 田村 毅^{*3} 宮脇正彦^{*4} 田中 聡^{*5}

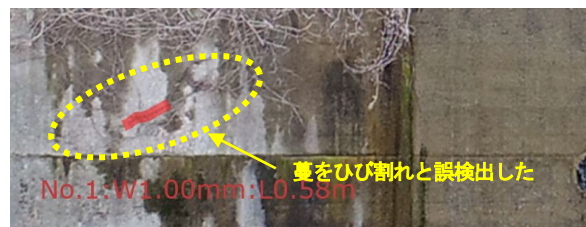
自動変状把握技術による解析結果を表 3 に示す。本堤天端のひび割れと副堤下流左岸側のひび割れは自動変状把握技術により検出された。一方で、砂防堰堤副堤下流右岸側のひび割れは検出されなかった。また、図 1 に示す通り、蔓をひび割れと誤検出している状況も確認された。

図1 ひび割れの誤検出事例(蔓をひび割れと誤検出)

一方で、撮影距離が離れていた場合にひび割れが検出されない場合や、蔓等をひび割れと誤検出した事例も確認されるなどの課題もみられた。
