2020年7月豪雨による長野県下伊那郡天龍村の大規模崩壊における

地形・地質的特徴と水質変化の一考察

国土交通省国土技術政策総合研究所 中谷 洋明 鈴木 大和
 長野県砂防課 藤本 濟^{※1} 藤井 隆男^{※2} 長野県飯田建設事務所 細川 容宏
 日本工営株式会社 ○西 陽太郎 曾野 明洋 安里 長浩
^{※1} 現 長野県松本建設事務所 ^{※2} 現 長野県上田建設事務所

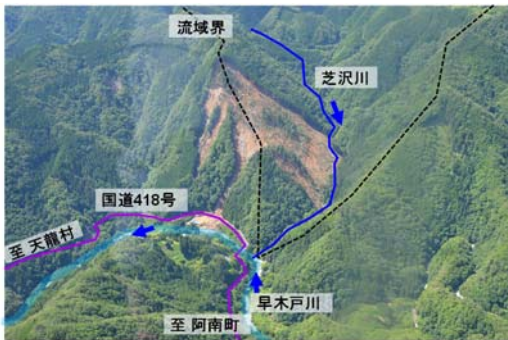
図1 大規模崩壊地の遠景

令和2年7月6日～12日の降雨により長野県下伊那郡天龍村足瀬で大規模な崩壊が発生した。大規模な崩壊により国道418号が通行止めとなり、芝沢川へ流入した土砂は河道閉塞を引き起こし、芝沢川の流路は崩壊地斜面の対岸斜面側に大きく移動した。また芝沢川の崩壊地下流では河床礫が赤褐色に変色する等の渓流水の変化が確認された。

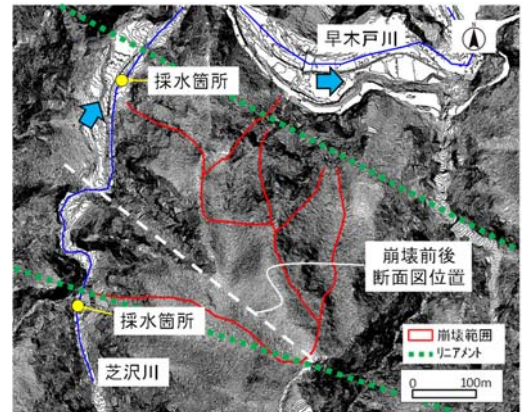
図3 大規模崩壊範囲(崩壊発生前のLP図に記載)

大規模な崩壊が発生した斜面は、標高796mを頂上とした北向き及び北西向き斜面となっており、東南東—西北西方向等にリニアメントが確認される。また崩壊後の地形遷急線(崩壊範囲)等を崩壊発生前のLP図(平成24年撮影)に転写したものを図3に示す。一番大きな芝沢川側の北西向き斜面は尾根を跨ぎ崩壊が発生しており、崩壊土砂は、芝沢

川側、早木戸川側に崩落している。また芝沢川の流路は蛇行が激しく、攻撃斜面は急峻となり谷地形を呈していることが伺える。図4に崩壊前後の芝沢川側崩壊斜面の縦断面図を示す。崩壊深は、斜面上部では浅いが斜面中腹部で最大33.5mとなっている。崩壊土砂は、芝沢川の旧河道部で最大となり、45.4mとなる。この崩壊土砂により河道閉塞が生じているが、流水は左岸側の元地形を侵食し流下している。

図 3 に示す芝沢川側斜面は、末端付近で流路の蛇行により斜面が急峻となっている以外、地形的な変状が確認されない。湧水についても斜面下方に限定的に確認されること

から、斜面下方の湧水量の増加により斜面下方から崩壊が発生し、その後上部の斜面が追従するように崩壊が進行したと推定される。また別報の空中電磁探査の報告のように、国道側斜面は推定断層、さらに山体内部から続く帯水層と考えられる低比抵抗帯が存在することから、国道側斜面では地下水が多く流入し、間隙水圧の増加に伴いせん断抵抗力が低下し崩壊に至ったと推定される。

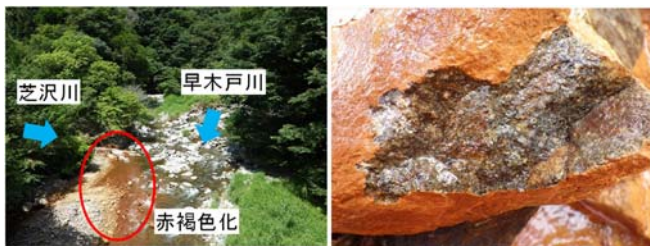
崩壊発生 2 週間後に芝沢川に入った時、崩壊地下流では家畜の糞尿のような匂いが強く、河床礫は赤褐色に変色していた。このような現象は芝沢川の崩壊地上流、国道沿いの崩壊地では見られない現象であった。地元の方にヒアリングした結果、崩壊発生前には臭気や河床礫が赤褐色になる等の現象は確認されなかった。臭気や河床礫の赤褐色化は、崩壊発生後に生じた現象と考えられる。図 3 に示す 2 箇所にて採水し、水質分析を実施した結果、崩壊地下流では表 1 に示すように、水素イオン、溶解性アルミニウム以外で濃度が増加しており、溶解性鉄に関しては約 100 倍程度増加していた。河床礫が赤褐色を呈している理由として「溶解鉄」が空気と触れ合うことで酸化鉄になっていると推定される。

図 6 芝沢川の河床礫が赤褐色となっている状況（左図）、芝沢川の河床礫：表面に赤褐色の膜が付着（右図）

深層崩壊の発生流域では周辺流域と比較し、湧水に溶存イオン濃度、電気伝導度が高いことが報告されている¹⁾。水質分析結果よりカルシウムの濃度が高いことから、河川水に岩盤の風化部より溶出した地下水が混入していると考えられた。ただ、空中電磁探査では芝沢川側斜面には、国道側斜面のような山体内部から続く低比抵抗帯が確認されないことから、山体内部より供給される地下水の量は比較的小さいと考える。芝沢川の溶解性マンガンや溶解性鉄の濃度は、排水基準^{2), 3)}を満足するもの高い値を示しており、利水上で課題が生じる可能性がある濃度であった。また芝沢川側、国道側の斜面上の湧水箇所が赤褐色化してないため、山体地下水とは別経路から流出していると想定される。

長野県下伊那郡天龍村足瀬で発生した大規模な崩壊は、国道側斜面では空中電磁探査結果より推定断層などの地質的な特徴がみられたが、芝沢川側斜面では流路の蛇行により斜面が急峻となっている以外特徴が見当たらなかった。また芝沢川においては災害関連緊急砂防事業等が実施されるため、崩壊地下流付近の地質調査等により、溶解鉄等の発生原因について把握する必要があると考える。

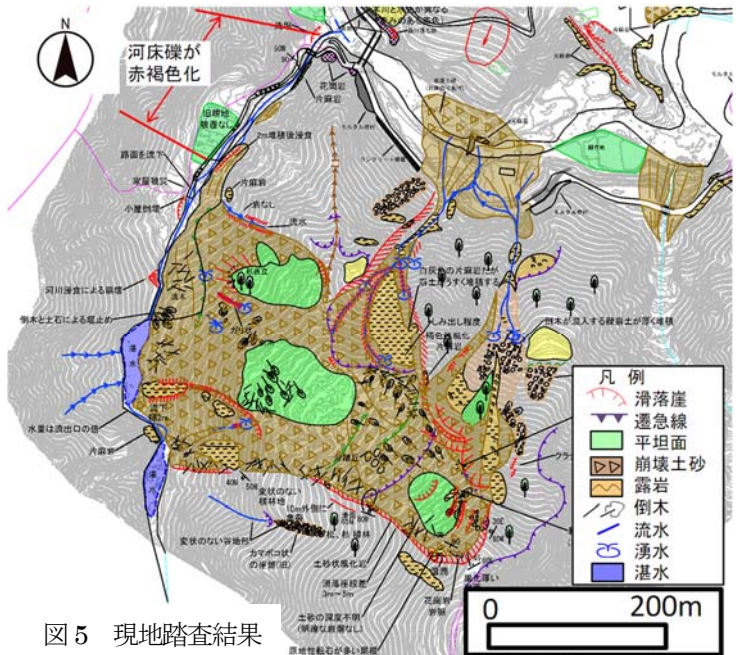
図 5 現地踏査結果

現地踏査結果を図5に示す。概要は以下の通り。

- ✓ 崩壊頭部は馬蹄形状の滑落崖が確認され、崩壊背後に変状は認められない。
- ✓ 芝沢川側崩壊斜面は最大幅約300mであり斜面内には

- 立木が残存した不安定土塊が残存している。
- ✓ 国道側崩壊斜面は最大 100m 及び 120m の崩壊が発生している。
- ✓ 芝沢川沿いには 2 箇所で湧水が認められるが渓流水は越流している。
- ✓ 崩壊頭部や近傍斜面では湧水地点は確認されず、芝沢川沿い、国道沿いの斜面で湧水が確認される。
- ✓ 芝沢川斜面における湧水は夏季のみ確認されたが、国道側斜面では冬季にも湧水が確認される。
- ✓ 河床礫が赤褐色した箇所は、芝沢川の崩壊土砂末端～芝沢川合流点のみであった。芝沢川の崩壊地内のガリーでは礫の変色は確認されない。
- ✓ 片麻岩及び花崗岩の露頭が確認されるが、両者とも固結しており境界部の変質も確認されない。黄鉄鉱等は認められない。
