# 大谷川における魚道機能モニタリングと河道特性を考慮した魚道形式に関する考察

アジア航測株式会社 ○藤本真宗、岩田彰隆、丹野幸太

国土交通省関東地方整備局日光砂防事務所 佐藤保之<sup>\*1</sup>、小島隆<sup>\*2</sup>、田中理恵、穂田雄高<sup>\*3</sup>

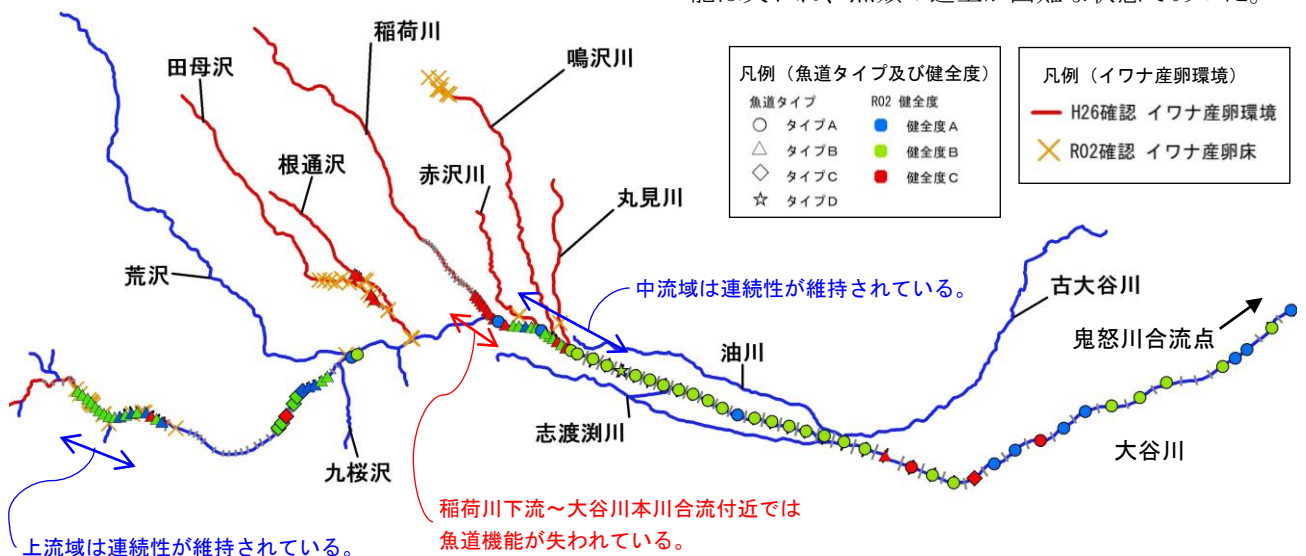
図1 魚道形式（魚道タイプ）及び魚道の健全度、イワナ産卵環境の分布状況

マニュアルに基づいて実施した魚道機能モニタリング結果のうち、健全度の分布とあわせてイワナの産卵床の分布状況（令和2年11月現地確認）及び産卵環境（既存情報）を図1に示す。

イワナの産卵環境として適している大谷川上流域では、タイプB（部分型プール）の魚道形式が主体で、

健全度はA及びBが多く、連続性が維持されていた。また、大谷川中下流域はタイプA（全断面型）が多く、特に中流域ではイワナの産卵環境となっている鳴沢川、赤沢川、丸見川、田母沢等の支川への移動経路として魚道が機能していることを確認した。稲荷川下流から大谷川本川に合流する付近では、魚道形式はタイプB（部分型プール）で、いずれの魚道も健全度Cで機能は失われ、魚類の遡上が困難な状態であった。

魚道機能モニタリングで健全度Cと評価された魚道のうち、上流域の片側階段型魚道では堆積した土砂の撤去、中下流域は全断面型魚道へ改修することが望ましいと考えられ、整備効果や優先順位を考慮しながら維持管理及び改修等の対応を予定している。特にイワナ産卵環境との位置関係等を踏まえた対策効果の発現に留意するとともに今後は施工性を考慮して魚道ブロック等を活用したより効率的な整備を検討している。

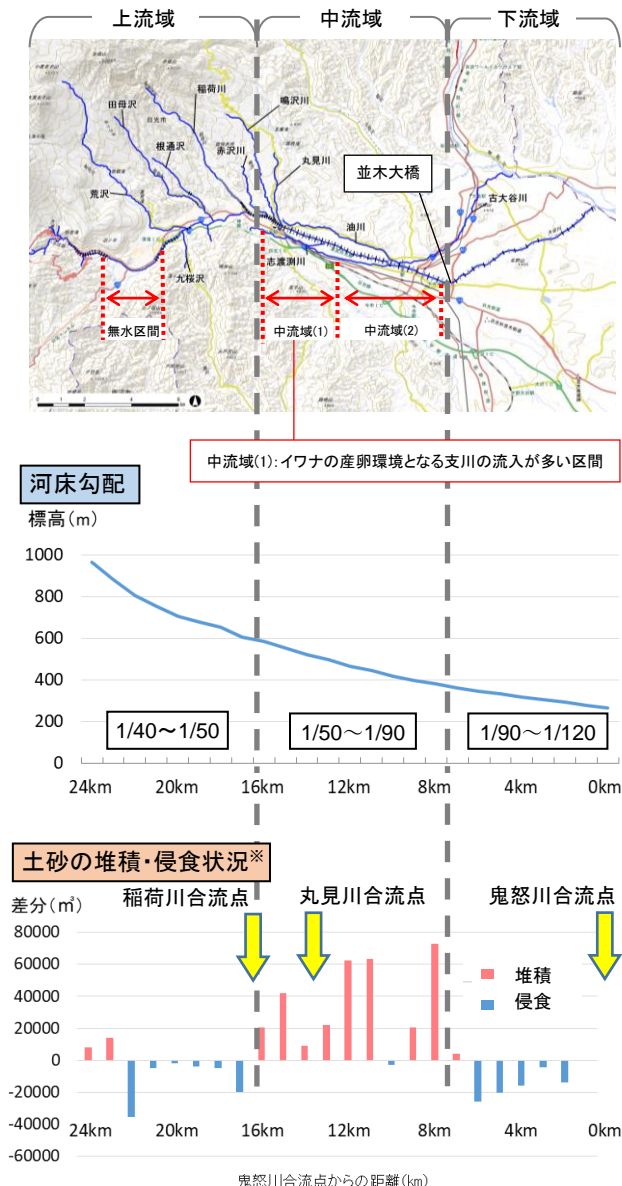
図2 大谷川の河床勾配と土砂の堆積・侵食状況

大谷川の河床勾配、土砂の堆積・侵食の状況等の河道特性を図2に整理した。土砂の堆積・侵食は航空レーザ計測データ（平成20年及び令和2年）の差分解析で算出した。大谷川では稲荷川からの土砂供給のため、稲荷川合流点より下流において土砂の堆積が顕著であった。稲荷川合流点より上流では土砂の堆積は少ない状況であった。また、並木大橋付近より下流では河床勾配が緩やかになり、土砂の堆積も少なかった。

※土砂の堆積・侵食は、令和2年及び平成20年の航空レーザ計測データを用いて2時期の河床標高の差分から算出した。

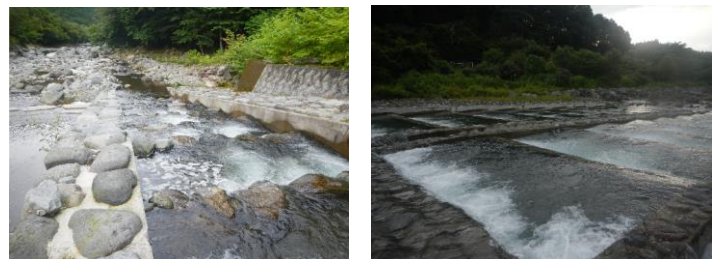
図3 大谷川に適した魚道形式の例

上流域：片側階段型 中下流域：全断面型

大谷川上流域では、土砂の堆積量はそれほど多くないこと、河床勾配が急なため全断面型の魚道の設置は不適なこと、片側階段型等の既設魚道の機能が維持さ

れていることから、片側階段型魚道が適していると考えられた。

大谷川中流域では、土砂の堆積量が多く滞筋が変化しやすいこと、上流域に比べ河床勾配が緩いため全断面型魚道の設置が可能であり多くの魚道で機能が維持されていること、既設魚道のうち直線折り返し型や片側扇形等は魚道機能が低下していることから、全断面型魚道が適していると考えられた。

大谷川下流域では、上流域に比べ河床勾配が緩いため全断面型魚道の設置が可能なこと、既設の全断面型魚道の機能が維持されていることから、全断面型魚道が適していると考えられた。
