流砂観測施設台帳や故障履歴に基づくパイプハイドロフォンの適用性の検討

国土交通省 北陸地方整備局 河川部 後藤 健, 宮島 邦康, 土居 崇史
 国土交通省 金沢河川国道事務所 岡嶋 康子, 南 憲長, 横山 悠
 日本工営株式会社 ○松田 悟, 林 聖也, 窪寺 洋介, 長山 孝彦

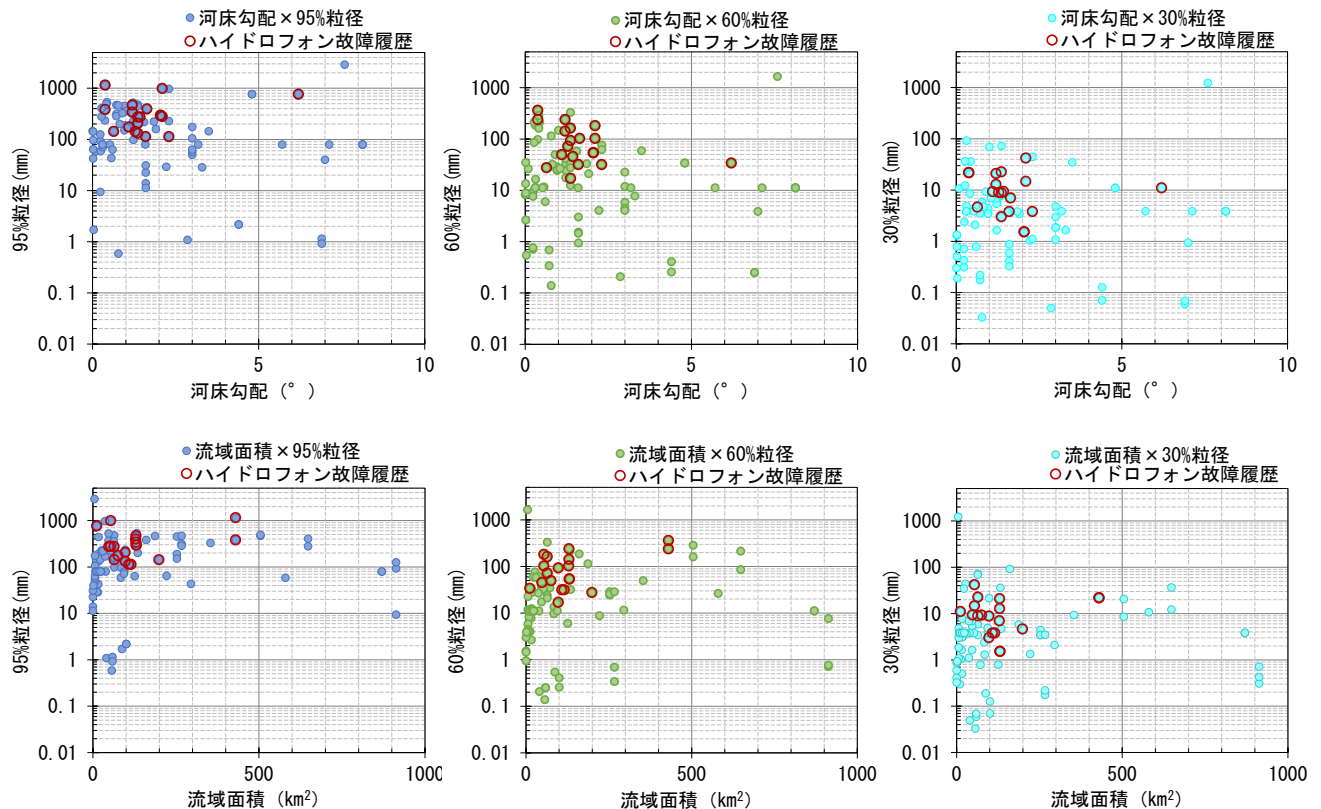
図 2 観測所台帳で整理された河床勾配・流域面積と観測地点の粒径情報の関係

整理結果を図 2 に示した。河床勾配と粒径(95%粒径, 60%粒径, 30%粒径)のプロット, 流域面積と粒径(95%粒径, 60%粒径, 30%粒径)のプロットを示し, パイプ型ハイドロフォンの故障履歴が整理されている箇所的事例について別途プロットの外枠を濃色で示している。

河床勾配が 1° 以下の箇所においても故障履歴が確認されており, 流域面積も大小に因らずに故障履歴が確認されている。一方で, 粒径情報では, 粒径の大きい箇所において故障履歴が発生しているような分布となっており, 後述の通り整理情報に課題はあるが, パイプ型ハイドロフォンの故障の可能性に関する場の条件として粒径情報が検討材料になることが示唆された。故障履歴の分布が粒径の大きい箇所に分布とはいえ, 具体の数字で見ると, 下端で最大粒径 100 mm 程度と山地河川で考えると大きい礫径ではない。
