埼玉県ときがわ町七重川の歴史的砂防施設群における技術的特徴

砂防エンジニアリング株式会社

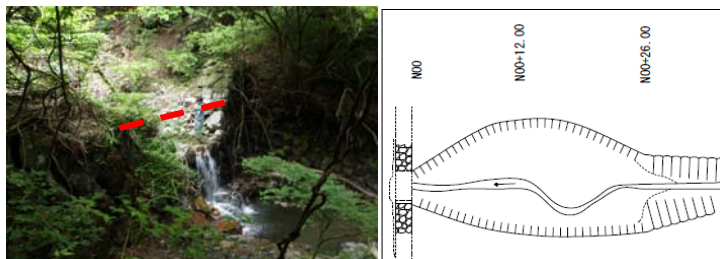
図2 令和元年台風19号による施設の損壊事例

(左上写真)天端が深さ1.5mV字状決壊、(右上図)堆砂土砂が袋状に吸出し受けた
(左下写真)落下土砂により水叩工破壊、(右下図)土砂流による堤体流出事例⁶⁾広島

令和元年10月台風19号により連続石積施設群区間の特に上流側で施設の損壊を受けた。典型事例は図2に示したように、①水通し天端処理部(特に本積の隅角部)の破損・流出⇒②堆砂敷の堆積土砂の吸出し(流下土砂量500m³)⇒③水叩部で落下土砂による破壊と洗掘、という一連の現象を伴うことがわかった。この過程は平成30年7月豪雨災害で石積堰堤が被災した広島県の破壊事例と同様である⁶⁾。

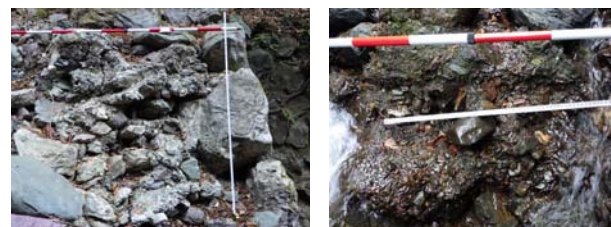
写真2 練石積堰堤(粗石コンクリート比較)

(左写真)低品質コンクリート⇔(右写真)高品質コンクリート

七重川の石積砂防施設は、建設当初全て空石積施設であったが、その後の補修・改築によって練石積に変えられたことが、現地調査や建設当時との写真比較や資料調査などによりわかっている(現存する堰堤本体部の空石積施設は6基)。破損による露出部観察から練石積構造は、内部玉石の粒径や密度、コンクリートの配合状況や空隙により、相対的に高低品質の2分類にされる。それらの位置分布にも特徴が見られ、また積石や袖部、水通しなど外観形状との相関もあり、建設年代による変遷が伺える。
