鋼製砂防構造物の腐食に関する健全度評価手法について

(一財) 砂防・地すべり技術センター ○佐々木 司 嶋 丈示

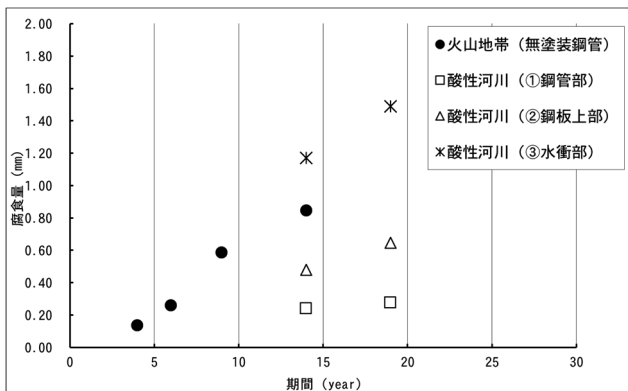
図1 経過期間と腐食量の関係

図1に対象施設の設置後経過期間と腐食量の関係を、表1に腐食量と腐食速度の算出値を示す。

腐食量(mm)	年平均腐食速度 (mm/year)	直近5年平均腐食 速度(mm/year)
火山 地帯	塗装鋼管	腐食せず健全な状態		
	無塗装鋼管	0.86	0.064	0.055
酸性 河川	①鋼管部	0.28	0.014	0.007
	②鋼板上部	0.65	0.034	0.033
	③水衡部	1.49	0.078	0.064

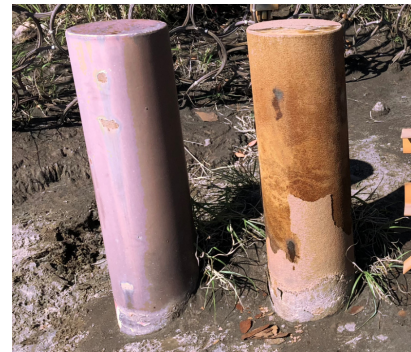
写真1 火山地帯の腐食状況 (左: 塗装、右: 無塗装)

対象施設 (暴露供試体) は2005年に設置し、2009年以降腐食調査を実施している。写真1に腐食状況を示す。2019年においても活発な火山活動が続いているが、塗装鋼管は健全な状態であった。一方で、無塗装鋼管には層状剥離錆が生じており、腐食の進行が顕著であった。腐食速度は直近5年間でやや鈍化しているものの、現在も腐食が進行している。これは、火山性ガスによる化学反応の促進や、火山灰による保水効果によって腐食しやすい環境にあるためと考えられる。2019年4月に鋼管全面にみられた層状剥離錆は2018年4月には確認されておらず、この間に発現したものである。当該期間は桜島における火山性ガスの放出量が多く、火山活動も活発であった²⁾。このことから、火山性ガスが鋼材の腐食に影響を与えている可能性が示唆される。

①鋼製砂防構造物は鋼材に塗装を施すことを原則とする

厳しい環境下においても、塗装することにより最低でも15年以上の耐荷性能の維持が期待できることが確認できた。これまで、鋼製砂防構造物の塗装は美観と点検のために行うことが一般的であったが、長寿命化の観点からも、塗装によって得られるメリットは大きい。なお、施工条件により塗装を施すことが困難な場合は、耐候性鋼材を用いることによって維持管理の簡略化や施設の長寿命化が図れるため、有効な方法となると言えよう。

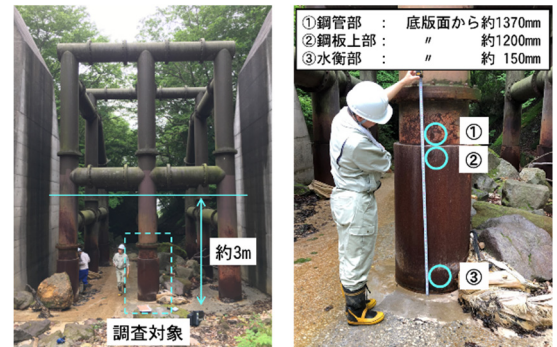
図2 施設現況と計測箇所

対象施設は2000年に竣工し、2014年以降腐食調査を実施している。図2に施設現況と計測箇所を示す。計測位置が最も高い鋼管部 (①) では腐食速度が半減していたものの、鋼板上部 (②) および水衡部 (③) は現在も腐食が進行している。当該河川は pH3~4 程度の酸性河川であり、腐食しやすい環境になっていると考えられる。なお、高さが約3m以上の鋼管部材については目視でも塗装が残存していることが確認でき、土砂流出の痕跡も見られなかった。
