UAV を用いた地すべり集水井の点検の試み

日本工営株式会社 ○太田敬一 草谷恭行 田中靖政
株式会社 Liberaware 野平幸佑

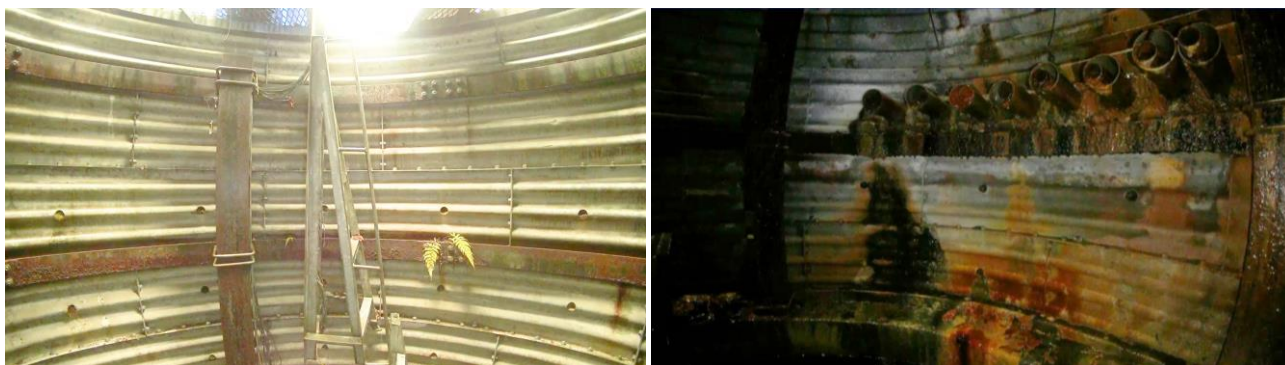
図3 UAVによる撮影結果

図3は撮影中の映像である。図3左図は集水井の上蓋付近、右図は底面付近の様子である。深度により明るさの違いはあるが、壁面のライナープレート、タラップ、パーティカルスティフナー等の施設の様子を確認できる。また集水管の集水状況や閉塞の有無についても確認できる。

このような撮影は既に既往の検討でも実施されているが、今回、UAVを利用することのメリットの1つとして、撮影中にUAVを壁面に移動させ近接して撮影できる点にある。例えば図3に示した集水管の閉塞の様子を近接して確認したい場合は、地上の操縦者が撮影された映像を見ながらコントローラーを用いて操作し、UAVを前進させることで集水管や壁面に近接して撮影できる。またUAVにはジャイロセンサー、気圧センサーが具備されており、その値から飛行中の方向、深度を得ることができる。そのため例えば前回の点検結果で損傷等が見られた深度の壁面の様子を確認したい場合は、所定の方向と深度にUAVを移動させ撮影できる。これらの点は既往の方法に対しUAVを利用する際のメリットと考えられる。

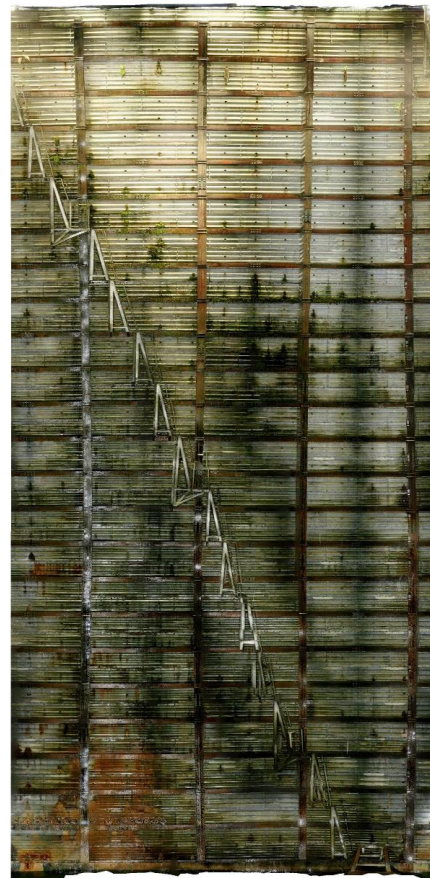
図4 集水井内部の展開図

図4は撮影した映像から作成した集水井内部の展開図である。展開図は既存の方法でも利用されているフォトメトグラフィーの技術を用いて映像の特徴点を抽出し、それを重ね合わせることで作成している。また今回、この図に基づき集水井の3次元モデルの作成を試みている。集水井の井筒の変形や破損の把握に利用できる。
