## 豪雨による防災ハード対策施設の破壊に作用した外力についての予備的検討

九州大学大学院

九州大学大学院農学研究院

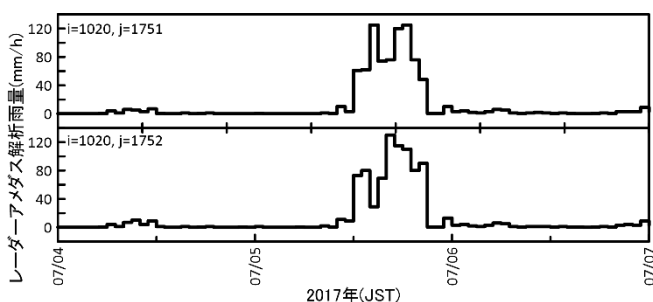
図1 降雨状況

のレーダーアメダス解析雨量を2017年7月4日から7日にかけて1時間ごとに示している。図中の*i, j*はメッシュの番号を示す。7月5日の最大時間雨量、日雨量は*i=1020, j=1751*で125mm/h、795.2mm/日、*i=1020, j=1752*で130mm/h、815.6mm/日であった。堰堤から1番近いアメダス朝倉観測所とは約6.6km離れていた。アメダス朝倉観測所では、7月5日の最大時間雨量、日雨量は106mm/h、516mm/日であった。

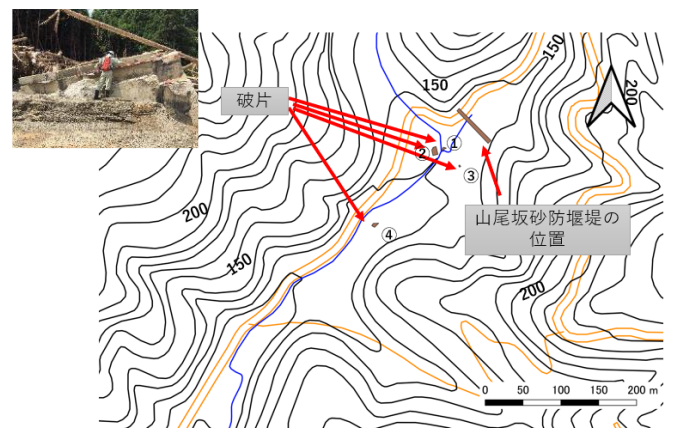
図2 山尾坂砂防堰堤と破片の位置

図2は設置されていた堰堤の位置と災害後に確認された破片の位置である。北東側が上流であり、下流側で4つの破片が確認された。図1の①・②の破片は右岸側で停止していた。②のブロックは堰堤本体と推定した。

横断面図(B-B')である。点線は災害前の2016年時点、実線は災害後の2017年7月13日時点での標高を示す。縦断面図(A-A')、横断面図(B-B')ともに災害前に比べて災害後に標高が高くなっていることが分かる。縦断面図(A-A')はほぼ一様に標高が高くなっているが、横断面図(B-B')では土石流ロープのような地形を呈している。このことから、土石流は妙見川本川で発生した後に、妙見川左支川で発生したと推察される。図2,3,4から、堰堤は、妙見川本川で発生した土石流の流体力を受けて破壊した後、残っていた堰堤も左支川で発生した土石流の流体力を受けて破壊し、破片①・②は左支川からの土石流により右岸側に押し流され、停止したと考えられる。

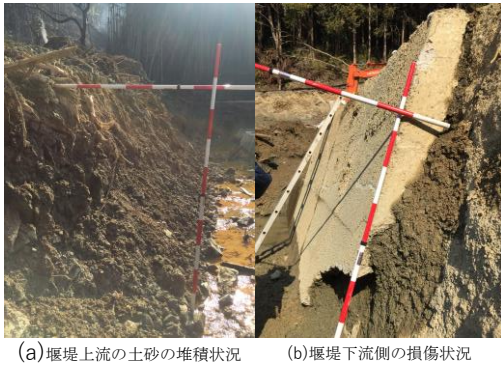
図3 堰堤の破壊状況

図3は災害後の調査で撮影された堰堤の破壊状況を示す。堰堤の図3(a)は災害後の堰堤上流の土砂の堆積状況である。堆積物に巨礫、大木が見られないことから、堰堤の破壊の原因は土石流流体力であると考えられる。図3(b)は堰堤下流側の破壊状況である。

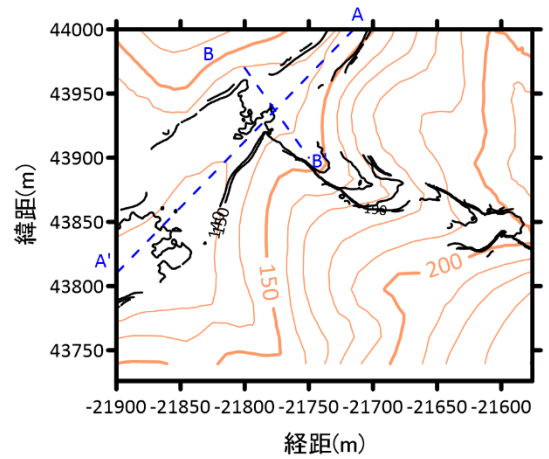
(a) 縦断面図(A-A')、横断面図(B-B')の位置

さらに、災害前と後の標高差をとることで、土砂の堆積状況を調べた。図4は災害前後の標高差を示す。図4(a)は妙見川本川上の縦断断面(A-A')、横断面(B-B')をとった位置である。横断面(B-B')は妙見川本川上で確認された堆積土砂の位置をとっており、B'は左支川の最下流地点である。図4(b)は縦断断面(A-A')、
