急傾斜地崩壊対策施設の緊急改築の事例

山梨県峡南建設事務所 小林 弘, 矢崎 大地
 アジア航測株式会社 ○屋木 健司, 松田 昌之, 井上 信嗣, 宮崎 孝紹, 田中 拓也, 猪狩 祥平, 高山 陶子

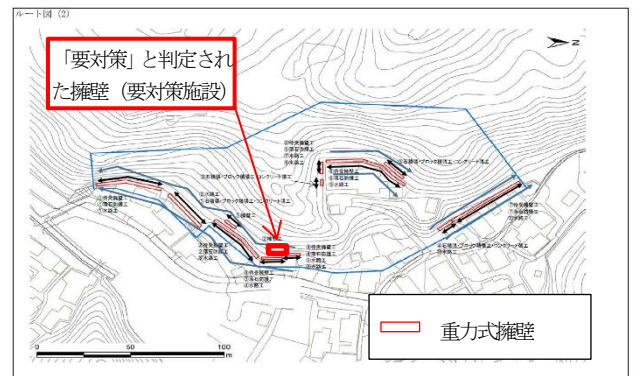
図3 施設の配置状況と既往点検結果

図3は、対象箇所内の施設の配置状況と既往点検結果を示したものである。既往点検（平成28年度点検）は、平成26年度の砂防関係施設点検要領（案）（国土交通省砂防部保全課）に基づいて実施されたもので、重力式擁壁1箇所が要対策と判定された。当該擁壁（以下「要対策施設」という。）は押し出しによって前倒気味になっており、施設として適切な状態ではない（図4）。

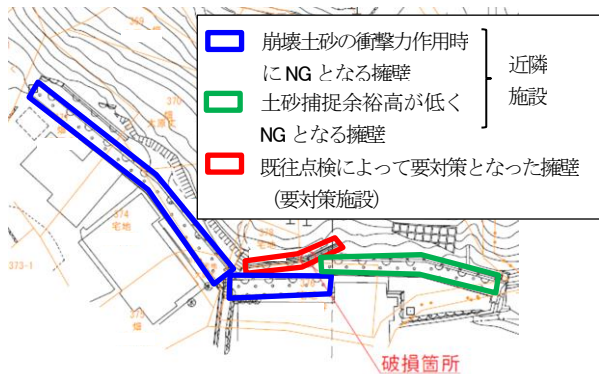
図6 近隣施設の安定性評価

近隣施設について安定性評価を実施した結果、近隣施設は崩壊土砂の衝撃力作用時にNGとなることが分かった。近隣施設と要対策施設を同時に施工した場合、仮設工（モノレール

ル）を併用できる利点がある。このため、近隣施設と要対策施設を施工する対策計画を検討した。近隣施設の対策工を検討するにあたっては、残斜面からの崩壊によって特別警戒区域ができないこと、斜面の地形的特徴（勾配の緩急）や土地利用状況（基地の有無）等を留意した。検討した対策計画（案）は図7に示す。本計画によって対策が実施された場合、施工区間内の人家は、特別警戒区域を解消されることになる。
