大規模崩壊が発生した斜面の特徴に関する一考察

-令和2年7月豪雨により球磨川支川で発生した大規模崩壊（川内川を事例として）-

アジア航測株式会社

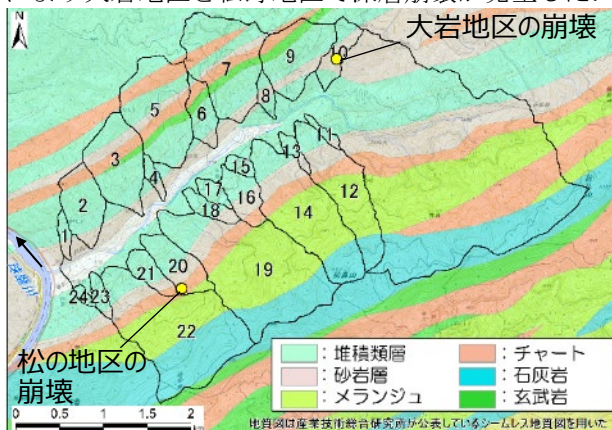
図1 対象流域の概要図

川内川流域は流域面積約11 km^2 の球磨川右支川であり、本川は主に北東から南西方向に流下する。流域内の地質は、ジュラ紀から前期白亜紀の付加体であり、北東から南西方向に帯状に分布する。構成は、主に砂岩優勢砂岩頁岩互層で一部にチャートが左岸尾根部に石灰岩が分布しており、断層等による破碎帯が分布する（図1）。7月3～4日の降雨（最大時間雨量78mm、累加雨量564mm、神瀬観測所）により大岩地区と松野地区で深層崩壊が発生した。

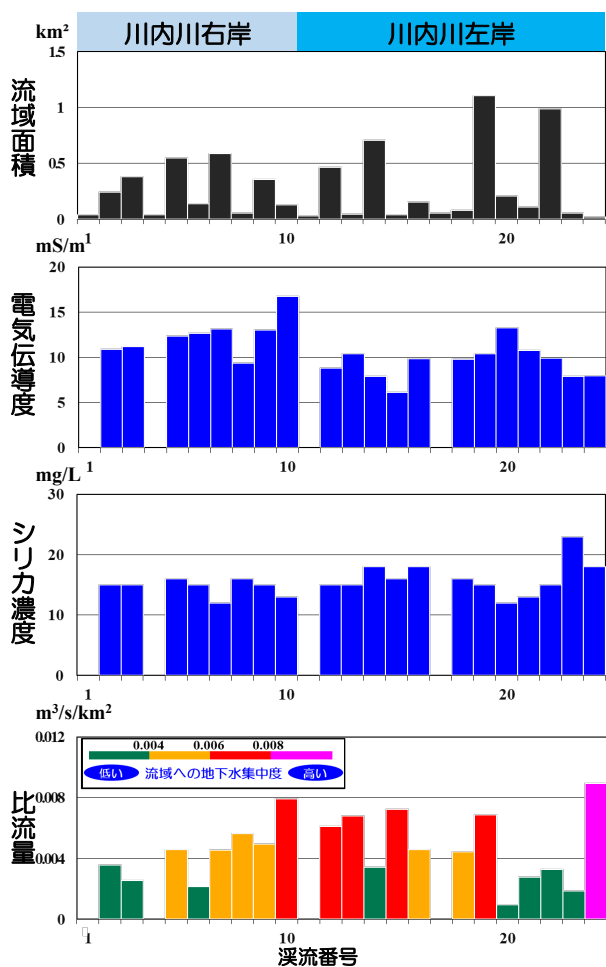
図2 水文調査結果

各流域の流量を流域面積で除して比流量を算出した。結果は0.001～0.009 $\text{m}^3/\text{s}/\text{km}^2$ と大きな差はなかったが、深層崩壊が発生した溪流10番では、0.008 $\text{m}^3/\text{s}/\text{km}^2$ と流域内では2番目であった（図2）。わずかな差ではあるが、他の溪流に比べて地下水が集中していると考えられる。

一方、もう一つの深層崩壊が発生した溪流20番は、小さい値であったが、工事の影響により一部伏流している可能性が高く、適切な評価が難しい状況であった。

電気伝導度の計測結果は、6～17 mS/m であった（図2）。深層崩壊が発生した溪流の結果を見ると、溪流10番で16.7 mS/m （第1位）、溪流20番で13.3 mS/m （第2位）であった。ECは渓流水中の溶存イオンの総量の指標であり、計測値が高いほど渓流水中に占める地下水の割合が高いと考えられることから、川内川で発生した深層崩壊は、地下水が関連して発生したことが示唆される。また、森ら（2017）⁴⁾によると、電気伝導度が高くなる場合には、岩盤の風化や破碎が進行している可能性が高いと示されており、当崩壊についても風化や破碎が進行して脆弱となった地質構造が崩壊の素因であった可能性が考えられる。

なお、溪流6, 7, 9番でも、13 mS/m に近い値と高かった。当該溪流でも渓流水中に占める地下水の割合が高いと考えられるが、溪流内に危険斜面が存在するかの評価は、水文条件以外の要素も含めた詳細な調査が必要である。

シリカ濃度の結果は、12～23 mg/l であった（図2）。溪流23番で23 mg/l と高かったが、その他溪流は15 mg/l 程度で大きな差は無かった。シリカ濃度は地下水が岩石と接触して起こる化学反応によって溶出する SiO_2 の濃度であり、計測値が高いほど渓流水中に占める地下水の割合が高いと考えられるが、本流域においては電気伝導度との相関は無く、シリカ以外のイオンが電気伝導度に影響を与えていると考えられる。森ら（2017）⁴⁾が実施した岩盤クリーブ斜面の地盤深部の岩石を用いた溶出試験の結果では、方解石から溶出したと考えられるカルシウムイオン及び炭酸水素イオンと電気伝導度の関係が良いと報告されている。「方解石といった炭酸塩鉱物は脈状に挟まれている場合が多く、溶出すると脈状部が開いた亀裂となり、岩盤の風化や破碎が促進されることが想定される」と指摘されており、本流域においても同様であった可能性がある。

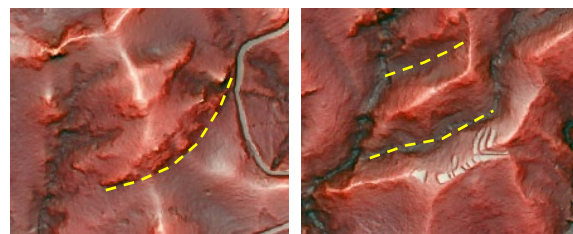
図3 本検討でリニアメントとした地形の特徴(地質構造に沿った露岩(左), 侵食(右))

判読では、付加体の地質構造に沿った露岩と付加体の地質構造に沿った侵食に着目して実施した(図3)。付加体の地質構造に沿った露岩は、侵食されにくい硬い岩盤(本流域の地質分布から主にチャートと推測される)の構造線を表していると考えられる。一方、付加体の地質構造に沿った侵食は、破碎等により比較的侵食が進みやすい地質境界を表わしていると考えられる。

侵食されにくい硬い岩盤は、硬く固結しており、亀裂なども少なく風化も進んでいないと考えられることから不透水層となる可能性があり、露岩と侵食のリニアメントが接する(もしくは近い)箇所は、崩壊のすべり面となる可能性が考えられる。

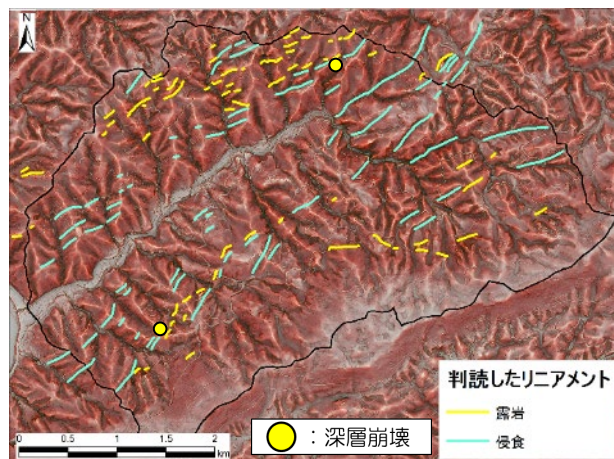
図4 判読結果と崩壊地の位置関係

判読結果と崩壊地の位置関係を見ると(図4)、露岩と侵食のリニアメントの境界付近に位置しており、この境界をすべり面にして崩壊が発生した可能性が考えられる。
