寡雨地域における豪雨に起因する土砂災害：令和3年8月青森県下北北部豪雨災害の実態

○鄒青穎¹⁾・金俊之²⁾・井良沢道也³⁾・小岩直人⁴⁾・厚井高志⁵⁾

弘前大学農学生命科学部¹⁾・青森県²⁾・岩手大学農学部³⁾・弘前大学教育学部⁴⁾・北海道大学広域複合災害研究センター⁵⁾

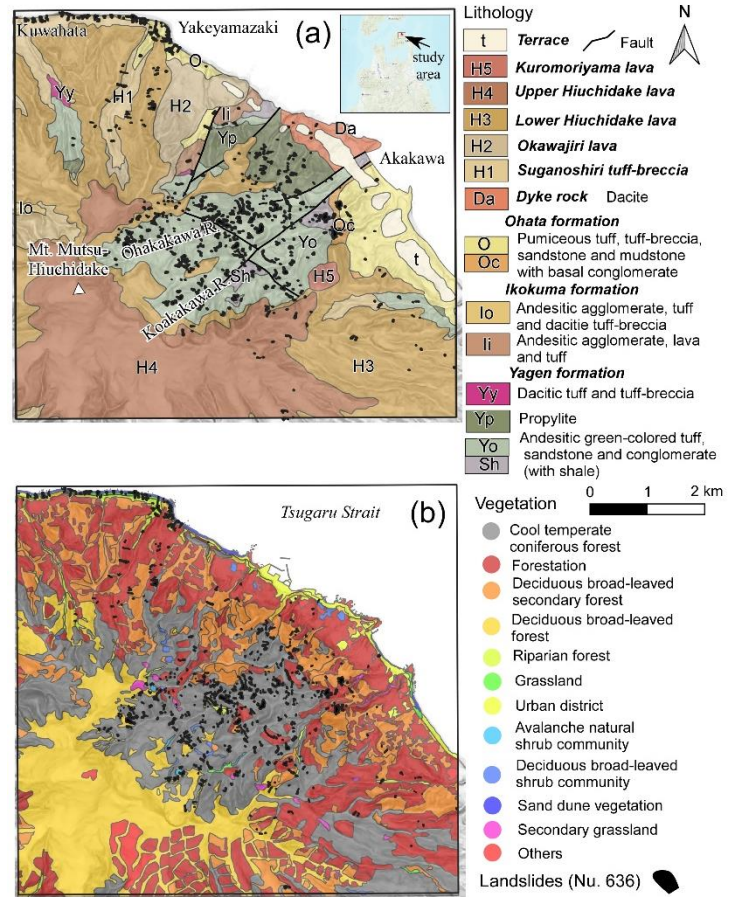
図-1 調査地域における地質分布³⁾(a)と植生分布(b)および土砂移動範囲 植生分布は1/25,000植生図「青森県」GISデータ⁴⁾を使用し作成・加筆したものである。

調査地域は、土砂災害が集中するむつ市赤川村と風間浦村焼山崎周辺を含む約55km²の範囲に設定した(図-1)。調査地域の基盤岩は、中新世の薬研層となっており、その上位に鮮新世の異国間層と大畑層が分布し、さらにその上位には鮮新世末期の石英安山岩がある³⁾。むつ燧岳は、中期更新世以降に噴火活動を起こした第四紀成層火山であり、その噴出物は前述の地層を覆っている。火山噴出物の構成は、下部から菅ノ尻凝灰角礫岩・大川尻熔岩・下部燧岳熔岩・上部燧岳熔岩および黒森山熔岩が分布する³⁾。また、小赤川・大赤川付近においては断層が発達しており、断層に沿って破碎帯が形成されている。調査地域の植生は、大部分がヒノキアスナロ群落(青森ヒバナなど)の冷温帯針葉樹林やミズナラなどの落葉広葉樹林やスギやアカマツ、カラマツといったマツ類の植林となり、そのほかにも、溪畔林や自然草原などが点在している⁴⁾。

判読された斜面崩壊は箇所数で636(総面積約529,100m²)となり、このうち422箇所(総面積約362,275m²)が薬研層、88箇所(総面積約40,314m²)が下部燧岳熔岩、44箇所(総面積約34,172m²)が菅ノ尻角礫岩、43箇所(総面積約67,853m²)が大畑層、残りの39箇所が上部燧岳熔岩、大川尻熔岩、石英安山岩および異国間

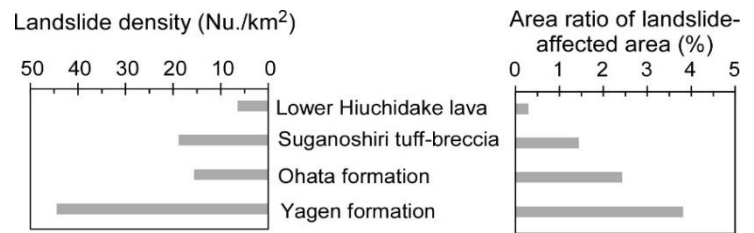
図-2 地質区分ごとの崩壊地の分布密度と崩壊面積率

層の分布域で発生していた。地質ごとにおける崩壊箇所数上位 4 位のそれらの値を崩壊地の分布密度と崩壊面積率に算出結果を図-2 に示すと次の通りである。崩壊地の分布密度は、葉研層の領域 (44 箇所/km²) で最も高く、次いで菅ノ尻角礫岩、大畑層、下部燧岳熔岩 (それぞれ 19 箇所/km², 16 箇所/km², 6 箇所/km²) の順となり、崩壊面積率は、葉研層、大畑層、菅ノ尻角礫岩、下部燧岳熔岩 (それぞれ 3.8%, 2.4%, 1.4%, 0.3%) の順となった。

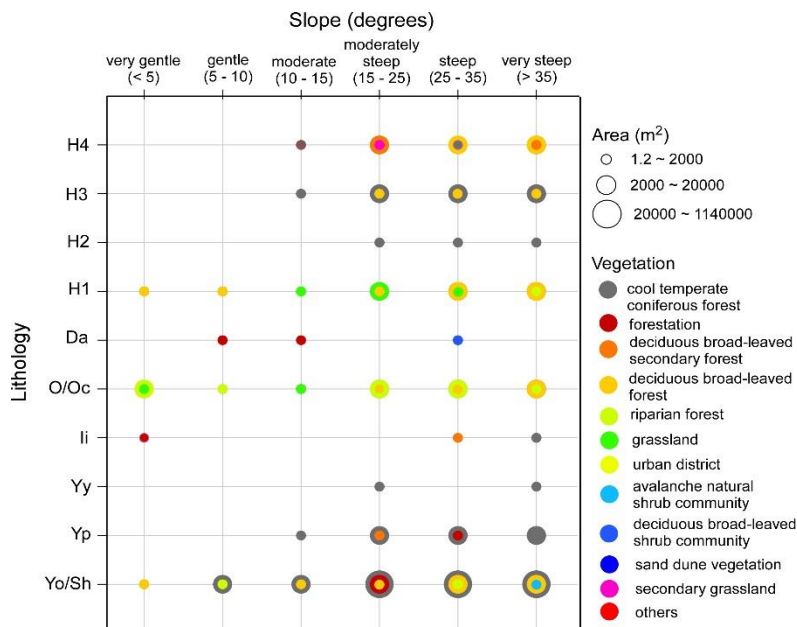
図-3 土砂移動範囲がどのような地域 (地形・地質・植生分布) を及ぼすかとその影響範囲 (面積)

図-3 に今回の土砂移動範囲がどのような地域 (地形・地質・植生分布) を及ぼすかとその影響範囲 (面積) について示す。面積が 2000m² 以上の土砂移動による影響範囲は傾斜 15°以上における上部燧岳熔岩・下部燧岳熔岩・菅ノ尻角礫岩・大畑層・葉研層で集中している。また、それらの範囲には、冷温帯針葉樹林・植林地・落葉広葉樹林・落葉広葉樹二次林・溪畔林・自然草原の植生が分布している。なお、土砂移動範囲での植生構成は、冷温帯針葉樹林が 5 割超を占めた。
