令和3年8月青森県下北北部豪雨災害の実態（流木被害）

○青森県：金俊之，弘前大学：鄒青穎・小岩直人，
岩手大学：井良沢道也，北海道大学：厚井高志，
秋田県立大学：野田龍

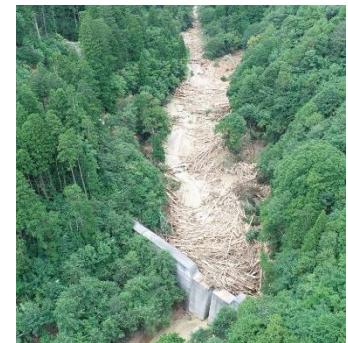
図3 大赤川3号堰堤の流木捕捉状況（青森県提供）

流木を多量に捕捉した大赤川3号砂防堰堤（以下、「3号堰堤」と呼ぶ）は掃流区間に設置された堤高14.5m、堤長70.0m、水通し幅14.0mのコンクリートスリット構造（幅1.8m×高さ12m×1本、横桟なし）施設である（図3）。スリット閉塞状態、堆砂敷の土砂・流木堆積状況から流木捕捉過程を推定した。

3号堰堤のスリット部は、石礫や土砂による閉塞ではなく、流木により閉塞していた。流木堆積は谷幅すべてではなく、側岸・堰堤直上流で顕著であった。流路部では土砂堆積も認められ、流路部と側岸部に堆積した流木との比高は約2～3mであり、流木間の空隙・堆積表面には最大Φ10cm程度の土砂が充填されている。以上の状況から流木捕捉過程をまとめると図5のとおり考えられる。堰上げ等の背水で湛水域が形成され、流路部では土砂と流木が一部混在していたことから流下土砂により堆砂肩が形成されたと推測される。流木は湛水面を浮遊しながら水通し部に接近し（袖部に衝突・氾濫痕跡あり），一部下流へ流出、減水期のスリット部通過も少なく、そのまま堰堤直上流に落ち込むように堆積し、現時点に至っていると推察される。

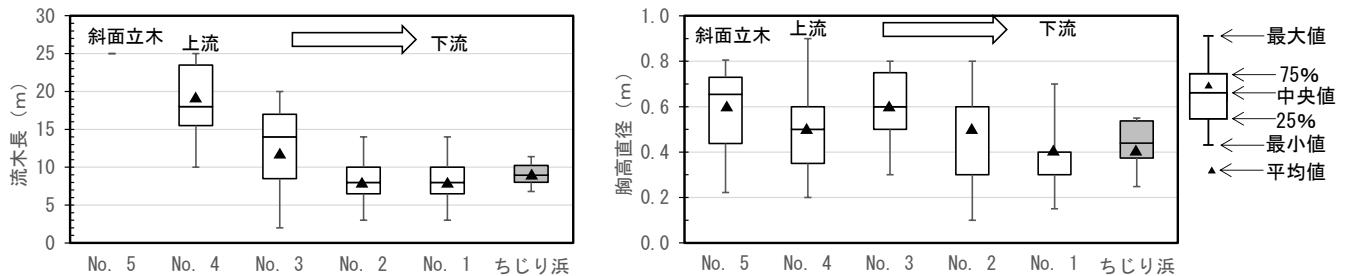
図4 流木調査結果（左：流木長、右：胸高直径）（No.4-No.1, ちじり浜のデータは鄒ら¹⁾を引用）

土砂流送形態について、No.4付近の治山堰堤では堆砂敷において先頭流と見られる石礫・土石流堆積物が認められることから土石流形態、これより下流域では層状の土砂堆積が顕著となることから主に掃流形態での土砂運搬と推定される。調査団調査結果¹⁾に近傍斜面の立木調査（No.5）を加えた結果を図4に示す。No.4は踏査区間の最上流、No.1は最下流（1号砂防堰堤堆砂敷）である。No.5斜面での立木は、代表的な数本（いずれも青森ヒバ）を計測し、樹高25m、胸高直径は20～80cmであった。平均流木直長は約10m、また調査箇所の流木が同一の生産源とは言えないものの、総じて上流側から下流側にいくにつれて流木長が短くなる傾向にある。一方、胸高直径は流木長ほどのバラツキはなく、平均値50cm前後である。ちじり浜で

集積していた流木はバラツキが小さく、流木長約10m、胸高直径40cmのものが主体といえる。3号堰堤堆砂敷の調査結果を図4No.3に示すが、平均10m、最大20mの流木となっている。3号堰堤最近傍の土砂・流木生産源は、No.4下流左岸の崩壊とみられるが、当該崩壊地から3号堰堤間には河道幅10mの狭窄部（溪岸部は岩盤）、屈曲部が点在しており、これらの地点上流では河床から2～3mの高さまで層状堆積物（堆積後の出水で段丘化）、5m高さに流木が残存（流木長は約12m）していた。3号堰堤堆砂敷に堆積している流木は、これら狭窄部や屈曲部を流下してきたものとみられる。狭窄部や屈曲部では流量増大に伴い、背水形成・水深上昇により土砂堆積が助長、さらに平常時の河道幅以上の水面幅が相当程度で形成され、その水面を流木が流下したとみられる。
