## 砂防堰堤の基礎地盤流失から本堤破損に至る過程に関する一考察

国立研究開発法人土木研究所 ○三浦光太郎, 山田拓, 石田孝司

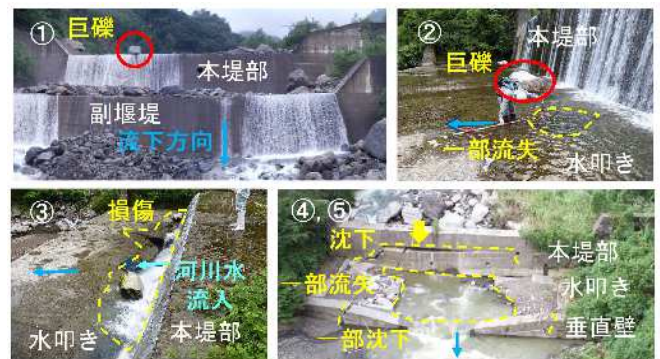
写真 1. 想定される損傷の段階別写真-1

岐阜県のナンノ谷砂防堰堤は、1895 年に発生した大雨による大崩壊によって形成された天然ダム対策の 1 つとして 1964 年に河床勾配約 2° の位置に設置されたが、2018 年に垂直壁の一部沈下、水叩きの一部流失及び本堤部の沈下が確認された（写真 1. ④、⑤）。本堤部沈下前の定期点検によると、2014 年には水叩きの一部流失

が確認された（写真 1. ②）。また、垂直壁の沈下発生前には、水叩きの損傷箇所に河川水が流入している（写真 1. ③）。写真 1. ②では水叩きに巨礫が確認されることから、水叩きの一部流失が生じた原因として、水通し部から巨礫が落下し、その衝撃による亀裂等の発生が考えられる。以上より、①巨礫等が水通し部に流下、②巨礫の落下による衝撃や礫による摩耗等によって水叩きが一部損傷し流失、③河川水が流入、前庭保護工基礎地盤の吸い出し、不安定化した前庭保護工が損傷、④本堤部基礎地盤流失、⑤本堤部沈下という過程が推測される（図 1）。このパターンでは、水叩き部の亀裂等による損傷が機能喪失に至る過程の初期段階に現れる事象であると考えた。なお、写真 1. ①のように周辺に巨礫がある場合には注意が必要といえる。

(番号: 図 1 の損傷過程の順序に対応)

①: 細谷 10 号砂防堰堤 (石川県)

②, ③, ④, ⑤: ナンノ谷 3 号砂防堰堤 (岐阜県)

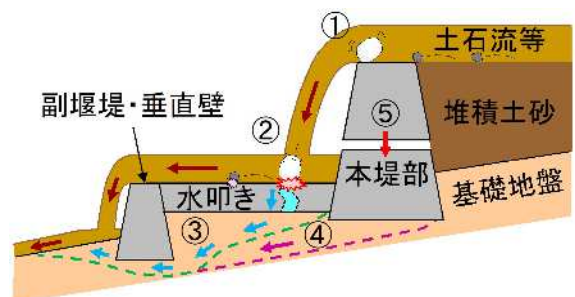
図 1. 水叩き損傷から本堤部沈下に至る概念図

(番号: 損傷過程の順序)

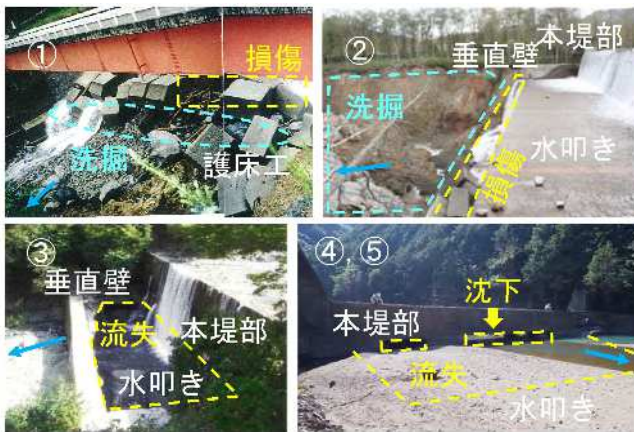
写真2. 想定される損傷の段階別写真-2

和歌山県の南部川1号砂防堰堤は、1955年に砂防指定地内の河床勾配約1度の位置に設置されたが、2013年に水叩きの流失と本堤部沈下が確認された(写真2. ④, ⑤)。この事例では、水叩き先端の基礎洗堀防止のための垂直壁が未設置であったため、水叩き先端から底部に洗堀が拡大して水叩きが損傷後に流失し、さらなる洗堀の進行と基礎地盤流失により本堤部の沈下に至ったと考えられる。なお、垂直壁が施工されていても、垂直壁や護床工の基礎洗堀と損傷が確認された事例もある(写真2. ①, ②)。これらのことから、①護床工下流の洗堀、護床工の基礎地盤流失及び損傷、②垂直壁の基礎地盤流失及び損傷、③水叩きの基礎地盤流失及び損傷、④本堤部基礎地盤流失、⑤本堤部沈下という過程が推測される(図2)。このパターンでは、写真2. ①のように護床工の下流洗堀が機能喪失に至る過程の初期段階に現れる事象であると考えた。

- ①：スゴ谷第1号砂防堰堤(富山県)
- ②：芽室川3号砂防堰堤(北海道)
- ③：長者舎堰堤(神奈川県)
- ④, ⑤：南部川1号砂防堰堤(和歌山県)

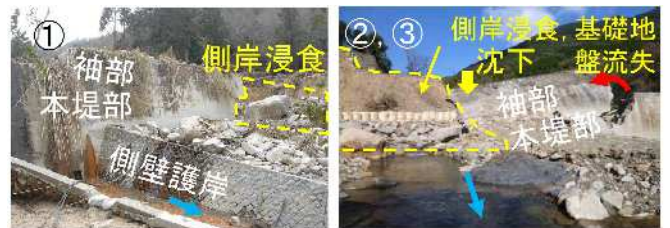
写真3. 想定される損傷の段階別写真-3

和歌山県の左会津川砂防堰堤は、1951年に通常砂防事業で河床勾配約1度の位置に設置されたが、2011年に堰堤右岸の側岸侵食、基礎地盤流失及び本堤部の傾動沈下が確認された(写真3. ②, ③)。この事例は、本堤部が水通し天端から縦方向に割れ、側岸侵食が発生した右岸側へ傾いていることから、基礎地盤流失後に本堤部が傾動沈下したと考えられる。以上より、①側岸侵食が発生、②側岸侵食の拡大に伴い、本堤部の基礎地盤流失、③本堤部の傾動沈下という過程が推測される(図3)。写真3. ①では、本堤部に大きな損傷が確認されないが、土石流が側岸を流下したことで側岸侵食が発生しており、このパターンでは、写真3. ①のような側岸侵食が機能喪失に至る過程の初期段階に現れる事象であると考えた。

- ①：笠松川砂防堰堤(香川県)
- ②：左会津川砂防堰堤(和歌山県)
