石積砂防堰堤の補強・改築に伴う前庭保護工の補修事例

国立研究開発法人土木研究所 土砂管理研究グループ 火山・土石流チーム 山田拓
株式会社オリエンタルコンサルタンツ ○渡邊拓也・秋山怜子・井口慧・遠藤里桜

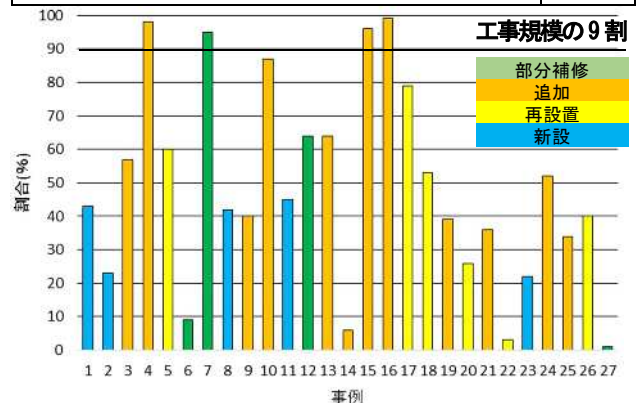
図1 石積砂防堰堤における前庭保護工の各事例の工事規模割合

全体の工事規模に対する前庭保護工の工事規模の割合が10%を下回っている事例は4事例であった。これらの事例は、本堤の大規模な補強・改築に対し、前庭保護工は比較的小規模な補修にとどまったためである。一方、前庭保護工の工事規模の割合が90%を上回っている事例は4事例であった。これらの事例は、本堤の部分的な補強・改築等を行い、副堤位置の変更等の大規模な補修を実施したため、前庭保護工の工事規模の割合が大きくなった。前庭保護工の工事規模を補修内容別に整理した結果、補修内容により工事規模の割合に傾向が無いことが確認され、本堤と前庭保護工の工事規模に相関は無いことが確認できる（図1）。

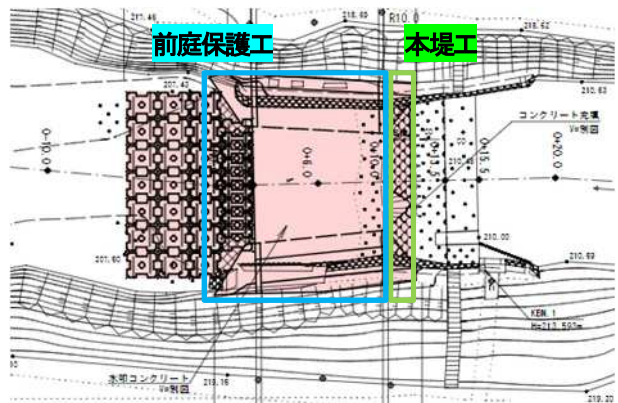
図2 設計図面 (川治川第4号堰堤)

本堤補強のコンクリート 7m^3 に対し、前庭保護工補修のコンクリートが 115m^3 であり、前庭保護工の工事規模の割合が 90% を超えている事例である。

補修前より前庭保護工（側壁護岸）が設置されていたが、本堤基礎部の洗堀により、本堤の積石が欠損したため、本堤と併せて前庭保護工の補修を行った。本堤の小規模な補修に対して、本堤基礎部の洗堀防止対策として、水叩き工を新設したため、前庭保護工の工事規模の割合が大きくなった。

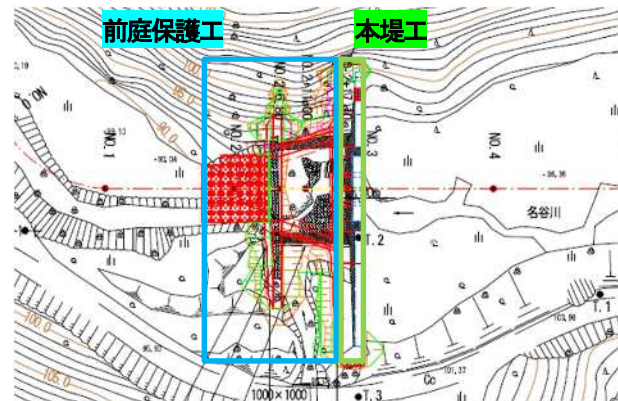
図3 設計図面 (名谷川堰堤)

本堤補強のコンクリート $1,050\text{m}^3$ に対し、前庭保護工補修のコンクリートが 700m^3 であり、前庭保護工の大規模な補修を行った事例である。

補修前より前庭保護工（側壁、水叩き、垂直壁）が設置されていたが、本堤の安定性が不足しており、本堤と併せて前庭保護工の補修を行った。本堤は下流腹付けを行い補強する方針であるため、既に設置されていた側壁と水叩きの取り壊しが必要であった。加えて、既存の前庭保護工は、水叩き厚が不足している等、現行基準を満たしていない状態であった。そのため、既設の前庭保護工を取り壊し、垂直壁、側壁および水叩きを再設置したため、前庭保護工の工事規模が大きくなった。

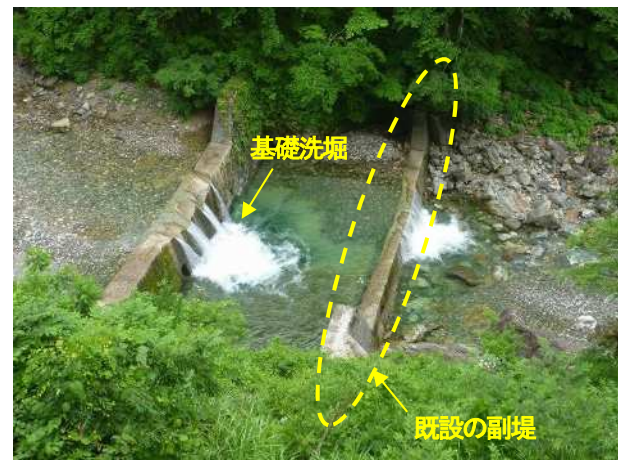
写真1 前庭保護工の補修 (施工中)

本堤補強のコンクリート 331m^3 に対し、前庭保護工補修のコンクリートが $1,253\text{m}^3$ であり、前庭保護工の大規模な補修を行った事例である。

補修前より前庭保護工（副堤）が設置されていたが、本堤の安定性が不足しており、本堤と併せて前庭保護工の補修を行った。石積砂防堰堤の整備当時は、河床には露岩が確認されており、水叩きの設置は不要と判断された。しかし、本堤からの落水の影響により、河床が洗堀されたため、本堤基礎部の洗堀防止対策として、水叩きの設置が必要となった。加えて、既存の前庭保護工は、本副間の距離が不足しており、現行基準を満たしていない状態であった。そのため、既設の前庭保護工を取り壊し、副堰および水叩きを再設置したため、前庭保護工の工事規模が大きくなった。
