(社)砂防学会

「2003.5.26 宮城県沖の地震および2003.7.26 宮城県北部の地震による斜面崩壊調査団」

2003年7月26日宮城県北部地震災害報告(速報)

2003年8月11日

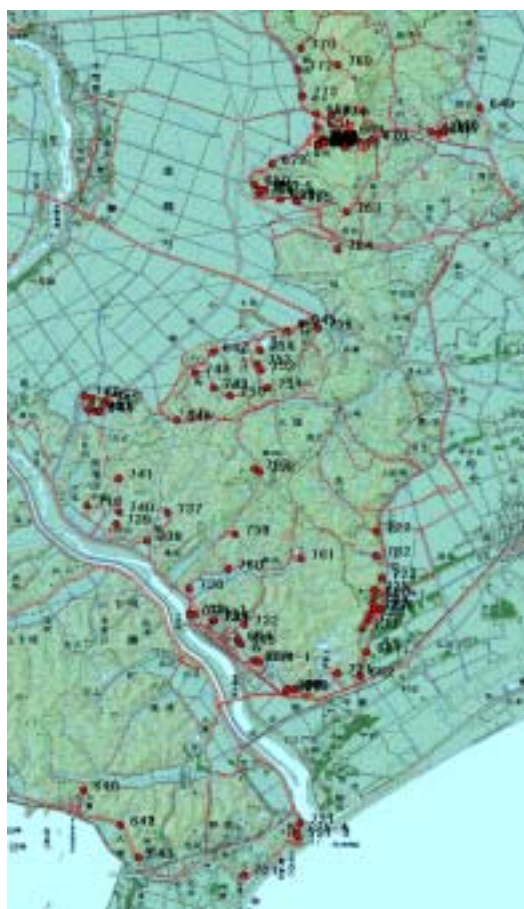
前回の5月26日の地震に比べ、多数の崩壊地(我々が視認しただけでも鳴瀬町、矢本町、河南町で約95箇所程度、図1)が比較的狭い範囲(南北15km、東西5km程度)に分布している。多くの崩壊は、聞き取りの結果では、朝7時13分の地震で発生している。しかし、傾斜地のほとんどで発生というような状況ではない。斜面の高さ・土質・勾配などと地震動特性との関連で崩壊が発生したものと思われる。また、地震当時は降雨があり、こうした降雨の影響も崩壊に起因していると考えられる。詳細な調査は今後に待たれる。今回の地震では多くの崩壊が発生したものの、幸いにも崩壊による死傷者はいない。しかし、たまたま人家にダメージを与えるほどの土砂量でなかったり、土砂崩壊の直撃を免れた人家も多い。本地域は採石、採土場であった場所がかなり多いほか、もともと裸地状態の斜面となっていたところが少なくなく、新規崩壊か、拡大崩壊か、元々あったものかを見分けにくい。また、こうした人為的な造成斜面が崩落を起している個所も多い。特に人為的改変により斜面の安全度を下げている個所に人家等が存在する場合には警戒避難に十分に配慮する必要がある。

図1 調査団が目視で確認した崩壊箇所

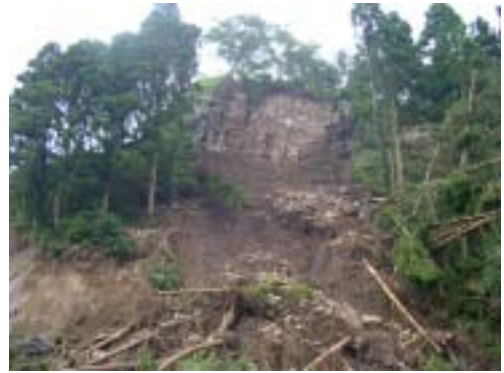
今回の崩壊は平野部と丘陵の境界部分で多く発生している。この地帯は集落が立地しており、斜面の傾斜変換点にもあたる。崩壊は、自然斜面の崖地の「拡大崩壊」によるタイプ(写真1)、「新規崩壊」タイプ(写真2)、人工斜面の「拡大崩壊」タイプ(写真3)の3つに分類できそうである。

矢本町、鳴瀬町の急ながけ地では、もともとあった自然斜面の崖地の「拡大崩壊」によるタイプがみられた。このタイプは崩壊の規模が大きい。「新規崩壊」タイプは3町全体にわたって分布しているが、鳴瀬町の鳴瀬川左岸の丘陵地帯に多く分布しているように思われた。規模は小規模なものが多い。人工斜面の「拡大崩壊」タイプは河南町に多く、矢本町が続き、崩壊規模は小規模なものが多い。

写真1 自然斜面の拡大崩壊タイプ

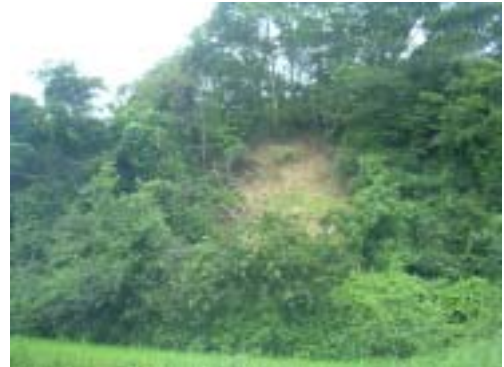
写真2 新規崩壊タイプ

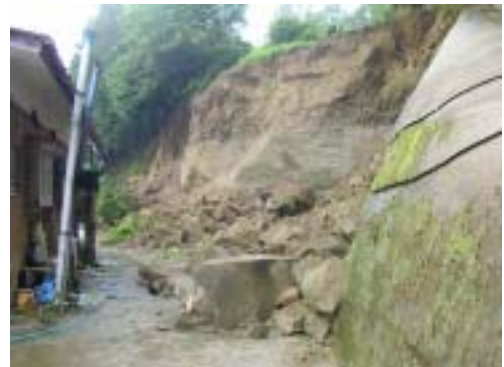
写真3 人工斜面の拡大崩壊タイプ

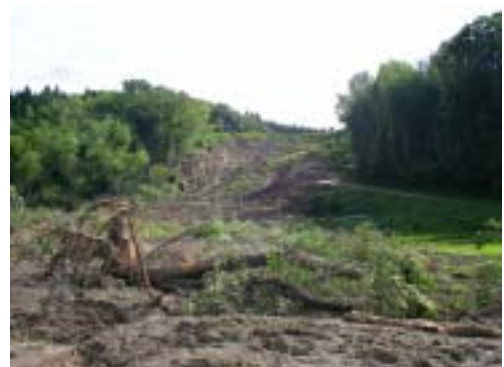
上部に水田がある斜面の崩壊である。7月26日の朝の地震で発生し、長さ135~140m、高さ30mほど、崩壊の深さは源頭部で7m程度である。付近の住民の話によると昭和37年に切土・盛土により水田を造成した人工改変地にあたる。5月26日の地震による築館町の崩壊に似た面がある。傾斜は築館町の崩壊よりもやや急で、崩土端部から源頭部までで約12度、崩壊地下部からで20度程度である。地元住民の聞き取りでは地震発生後2~3分後に崩壊が発生した。

現地調査では、堆積物は発生後1週間を経過しても多量に水を含み、スラリー状の堆積物であった。このことから、地震前の降雨により斜面は軟弱となっており、地震による擾乱を受け地下水位が存在していた地層部などの比較的飽和度の高かった領域がせん断抵抗力を失い、斜面頭部が流出したものと推測される。この地域の土層が均質なものもこうした脆弱化を助長したと考えられる。また、最初の地震による水田面の亀裂の形成による斜面への地下水の供給もあったのかもしれない。

写真4 河南町北村の地すべり性崩壊

地震時の緩傾斜地での土石流、地すべりは、頻度こそ少ないが、地震による崩壊に関わる特徴的な現象である。1949年の今市地震では、 10° ~ 20° の緩やかな山腹上で地すべり性の崩壊がいくつか発生している。また、1984年の長野県西部地震では、御岳高原の約 17° の緩傾斜面で地すべりが発生している。このような勾配が 15° ~ 20° にも満たない斜面は、土砂災害危険箇所の抽出のための調査の対象外になってしまうというのが現状であり、当然住民も土砂災害の危険性を認識していないと思われる。このような状況下に置かれた土地は、当該地区固有のものではなく、全国的にも少なからず存在することが予想される。今後は、今回の斜面崩壊事例を教訓とし、土地改変前の地形形状をも考慮したきめの細かな土砂災害危険箇所の抽出方法を模索する必要がある。さらに、谷地形を造成してできた土地に対し、その排水施設の有・無や排水処理の方法等を指標として危険度評価を行うのも一考であろう。

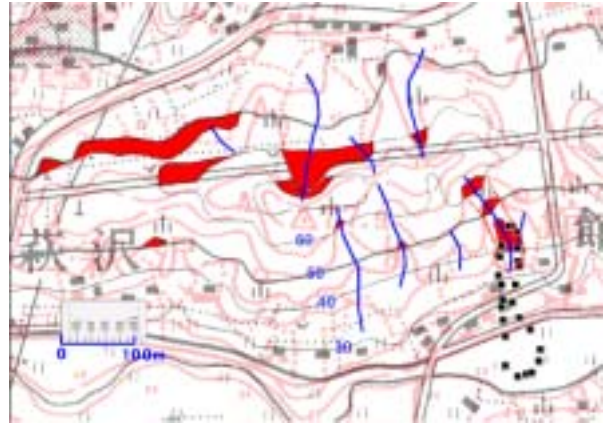
右図は 1:25000 地形図「築館」昭和 43 年測量(以下では「旧」と、同平成 13 年修正測量(以下では「新」)をオーバーレイし、盛土部(赤)および旧地形図では読み取れて新地形図では読み取れない谷(青線)を示したものである。一見して、新地形図のほうが斜面がなだらかつ凹凸が少ないことがわかる。また、この付近だけで少なくとも 8 本程度の谷が埋められていることが読み取れる。で示したのは、GPS で簡易測位した地すべりの縁辺部位置である。このような簡単な方法でも、埋められた谷などを抽出することができ、潜在的な危険箇所を知ることができる可能性がある。(牛山原図)

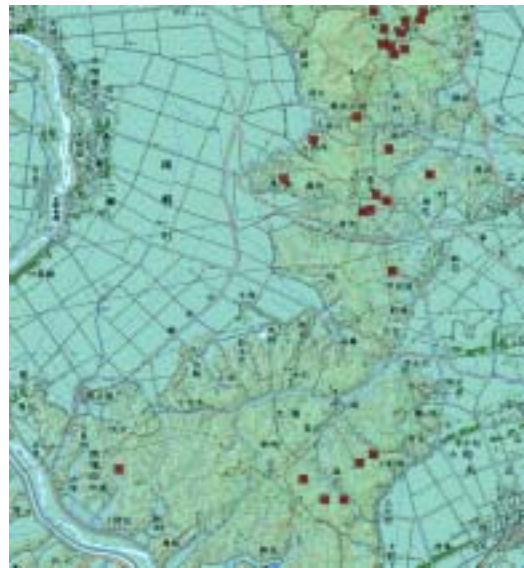
本地域では標高 10~20m くらいまでが戦前からの水田でそれより高い場所にあるのは戦後、すなわち大規模な土木工事が行われるようになって以降の水田である。このような水田は、河南町、矢本町、鳴瀬町に少なくとも 30 箇所程度抽出された(図 2)。抽出された水田のうち、比較的面積の大きい箇所を選び、原地形のおよその勾配を、1:25000 地形図から推定したところ、次のようになった。

1.は前述の地すべり性崩壊の発生した箇所である。5.では、1.ほどの規模ではないが、地すべり性崩壊が発生していた(源頭部の幅約 39m、流動の水平長さ約 41m)。2.3.4.は現地を確認したが、特に目立った崩壊は発生していなかった。事例数がわずかであるので断言はできないが、原地形勾配が急な(盛土厚さもおそらく大)新規開田箇所、地すべり性崩壊が発生しやすかったという可能性もある。

図 2 戦後の開田位置

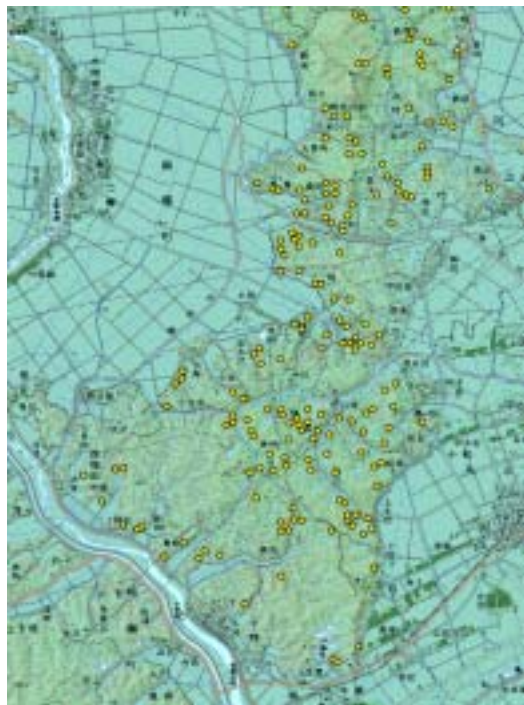
図 3 1970 年頃以降に形成された崖の位置

このような光景が見られるようになったのは、それほど昔のことではないようである。1960年代後半の地形図と、現在の地形図を対比し、旧地形図に存在せず、現地形図に存在する「がけ(土)」記号の位置をプロットしたのが図3であり、182箇所が抽出された。個人宅裏の斜面などはこの方法ではほとんど抽出されないので、実際の切り土斜面の数はこれより遙かに多い。

これら切り土斜面が、今回の地震で部分的に崩壊したケースが少なくない。採土場跡と思われる大規模な斜面では、数十m程度の規模で崩壊しているケースは目にすることがなかったが、崖の上端部の一部が崩れ落ちているケースは目に付いた。個人宅などの小規模な切り土斜面の場合は、全層にわたって崩れ落ちているケースも見られた。個人宅で造成した切り土斜面は、傾斜も急で、管理も十分なされていないように思われる箇所も少なくない、今後このような斜面の管理方法にも注意を払う必要があろう。

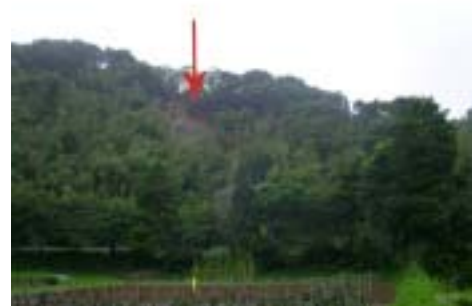
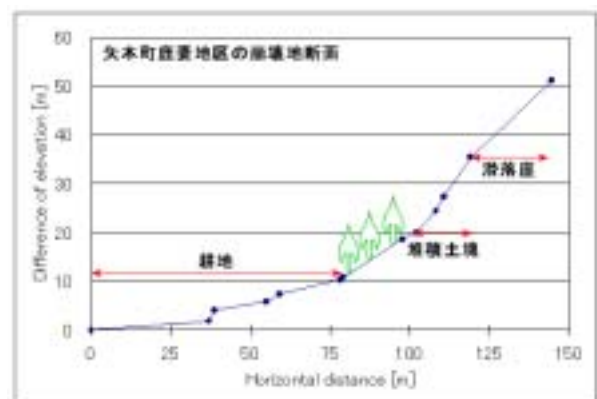
一方、崩壊箇所が斜面下部まで完全に落ちきっておらず、斜面途中で崩落土塊が残留している個所も見られる(図4)。一方、森林地内での発見できない亀裂も想定される。前回の5月26日の地震では気仙沼市において岩崩落(大きさは高さ・長さとも5~6m程度)が地震発生後から5日後に降雨により発生していることから、今後の降雨や余震などで崩壊や流出の危険が指摘されるので、十分な警戒が必要である。

図4 山腹に崩土が滞留している例

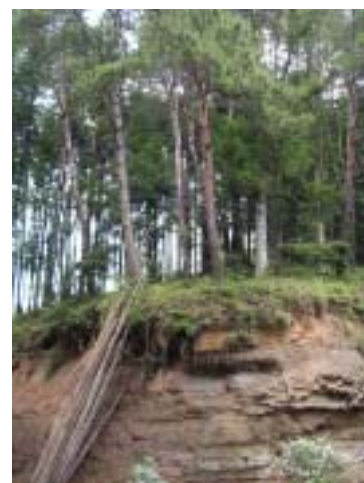
また、樹木の倒壊の危険性を指摘したい。今回の崩落崖で斜面上部に樹木が残っている場合は、今後の降雨や余震などで樹木を支える土砂が流亡し、ついには倒木にいたる危険性が高い(写真5)。同様に崩壊斜面中に取り残されている樹木もそうである。また風で樹木が揺さぶられることによる倒木の危険性があげられる。

写真5 崩壊斜面上部で倒れかかっている木

このような二次災害の危険性は当然ながら、集落や道路などの近傍で危険性が高いので、危険箇所を確認し早急な対策が必要である。不安定なため個人での伐採が困難なケースも目立っており、専門技術者による支援体制を用意することが求められる。

推測される。ただし、降雨や余震により、斜面上に残った樹林は安定度を失っており、人家や道路等をさえぎる樹林は早急の撤去が必要である。

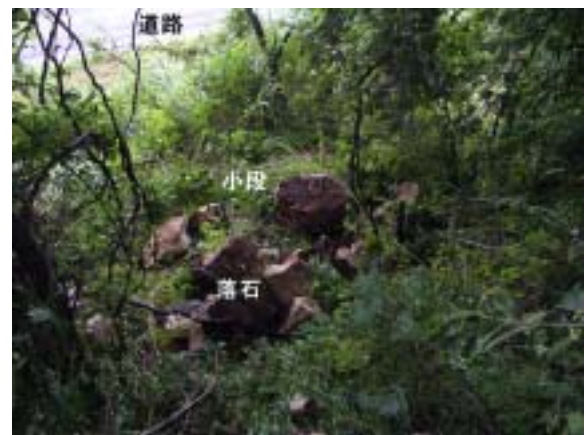
一方、鳴瀬町小野の崩壊地などでは樹林が「落石」を食い止めていた例も見られた。また、斜面に小段を設ければ相乗的に落石を防止する効果はある程度はあるものと推測される。実際に樹林と小段の組み合わせで効果を発揮していた箇所もあった(写真6)。もちろん、食い止められる土砂量には限界があり、5)で指摘したように、土砂や倒木を含む多量の崩壊土塊を、樹林だけで恒久的に止めておくことは期待できない。土木構造物的手法を組み合わせることは必要である。本地域は人家と斜面とが極めて近接した地区が多く、空間的にこうした樹林と小段の組み合わせがとれる場所についてはこうした空間づくり(バッファゾーン)を指摘したい。

写真6 盛土された小段が落石を止めた例

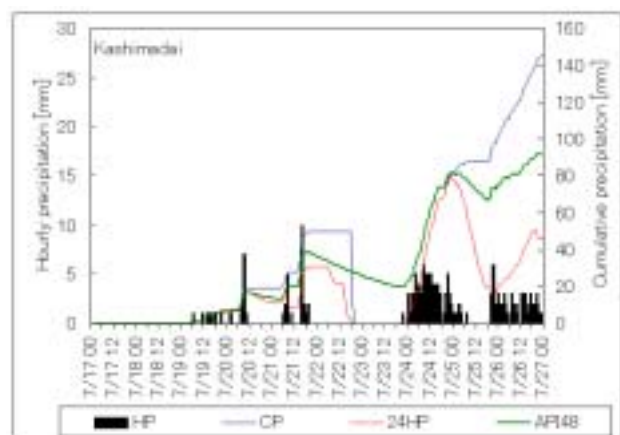
まず、平年値と2003年の記録を対比してみた。4月から6月下旬にかけては、平年より少ない状態が続いたが、6月下旬からまとまった降水が何回か記録され、地震発生日の7月26日の31日間降水量は、平年の倍程度の値となった。31日間降水量で見ると、かなり多くの降水が記録されていたことになる。一般的な斜面崩壊などの土砂災害の発生には、より短期の降水量が関係することが多い。7/26 07:13の地震の際の積算降水量(7時)は、7月23日21時(24時間以上の降水中断後)から起算すると114mm、24時間降水量27mm、半減期48時間実効雨量80mmであった(図5)。鹿島台の24時間降水量最大値(1979年以降)は268mm、半減期48時間実効雨量最大値は244mmであり、過去の記録と比べて特に大きな値ではない。

図5 地震前後の鹿島台の降水状況

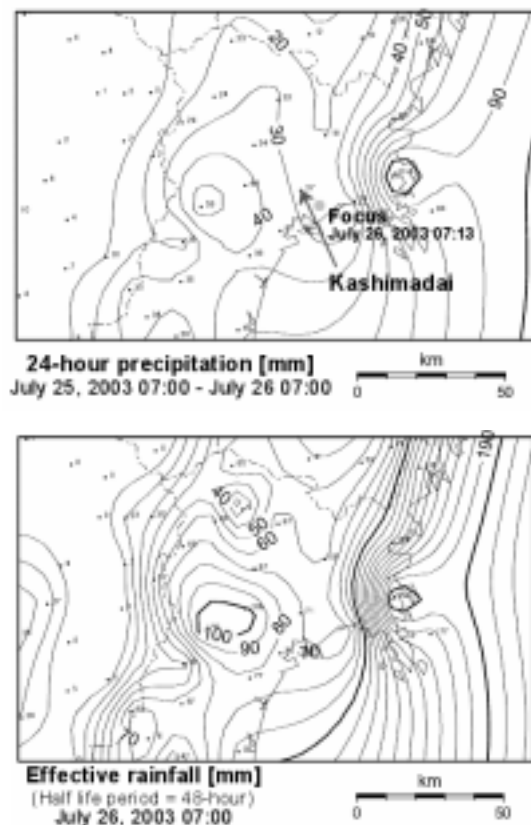
7月26日7時の降水分布を見ると(図6)、鹿島台は27mmと非常に少ないが、沿岸部の雄勝では118mmとまとまった降水になっている。また、内陸部にも60mm程度の雨域がある。半減期48時間実効雨量の分布も同様な特徴である。今回の地震では、同時にかなり強い雨が記録されていたという印象があるが、強い雨域は沿岸部で記録されたものであり、震源域付近ではそれほど多くはなかったように思われる。降水量と崩壊の関係には、無論

図6 24時間降水量・半減期48時間実効雨量分布
