## (9) 岩木山(蔵助沢)土石流の概要

青森県土木部砂防課 道渕梯之助

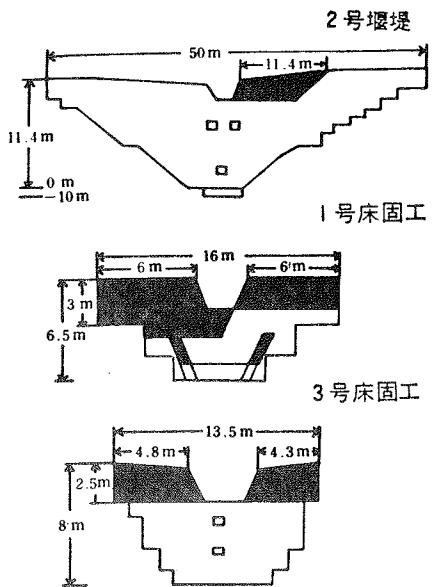
図-1 砂防施設被災状況図

- ハ) でも述べたように谷頭崩壊の崩土と滝壺部の集塊岩などを加えた土石流は、2号堰堤で8,000m<sup>3</sup>の土砂を堆砂し、さらに袖の一部を破壊し(図-1参照)越流した。この土石流はさらに2号堰堤下流部を500mにわたって洗堀したが、この500m地点から下流の蔵助沢は狭いV字谷となっており、土石流はこの部分を流下しきれず、一部は旧流路(旧蔵助沢扇状地扇頂部)に拡散・堆積し、さらにスキー場で現流路と合流した。一方、V字谷を流下した土石流は1号床固工を破壊し、スキー場に拡散・堆積した。スキー場で合流した土石流は3つに分れ、スキー場下端で町道(旧蔵助沢流路)方面に流下したものと、現流路を流下したもの(3号床固工の袖を破壊)と、キャンプ場を流下したものとに分れたが、これらは3号床固工の下で全部現流路に合流した。合流して洗堀力を増した土石流は、さらにその規模を拡大して流下したが、県道上流500mで洗堀が終り堆積が始まっているこの付近の礫径は比較的小さく、ほとんどが人頭大程度である。この礫の径はここから下流方向150mの間で次第に大きくなり、その先端、岩木山神社横付近の右岸寄りで最大となっている。これより下流はところどころに大きい礫も見られるが、全体的には人頭大~牛頭大のものが多く、泥質物も多くなる。この氾濫巾は百沢部落で多少狭くなるが、水田地区で拡散、分流し、三本柳部落付近で一応堆積を終えている。蔵助沢の砂防施設はいずれも袖部が破壊された(図-1、別添計算資料参照)。この際の土石流の衝撃力は30~90t/mと推定される。今回の土石流により、これらの砂防施設は土石流を完全に止めることは出来なかったが、欠壊することもなく敢然としてその勢を弱めたものと考えてよく、これによって堰堤に土石流が直撃した場合の岩盤基礎の有効性が明らかとなり袖部の構造についても設計条件に必要な資料を提出しますので参考にして下さい。

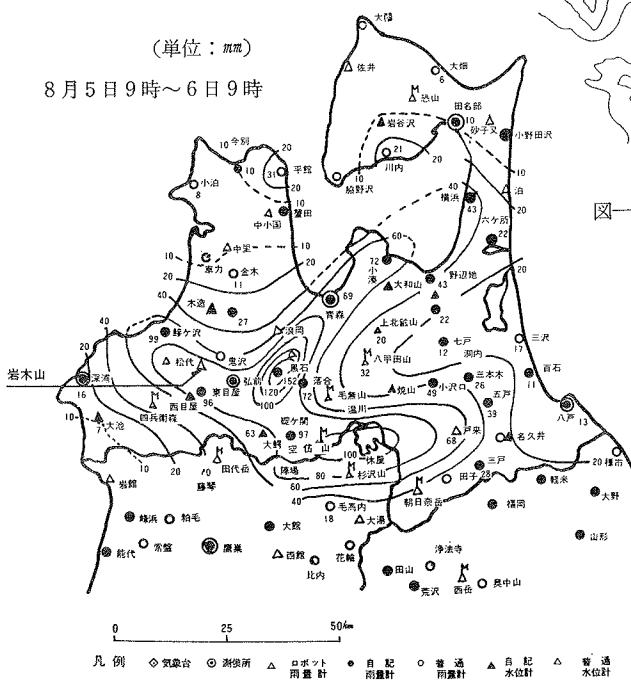
### 図—3 総 降 水 量

被災原因になった雨量については、雨量観測所がこの流域には無く正確な雨量の把握は出来ないが、岩木山周辺の各種気象資料(図-3、図-4参照)、気象レーダー記録、崩壊発生状況および氾濫痕跡などから次のことが推定される。

雨は雷を伴ったもので、6日午前3時を中心最も強く最大時間雨量は70mm、強雨は2時30分から4時までに集中し110mmと推定される。また降雨は標高800m以上の山頂付近南斜面に強く降り、このため崩壊がこの部分に集中した。

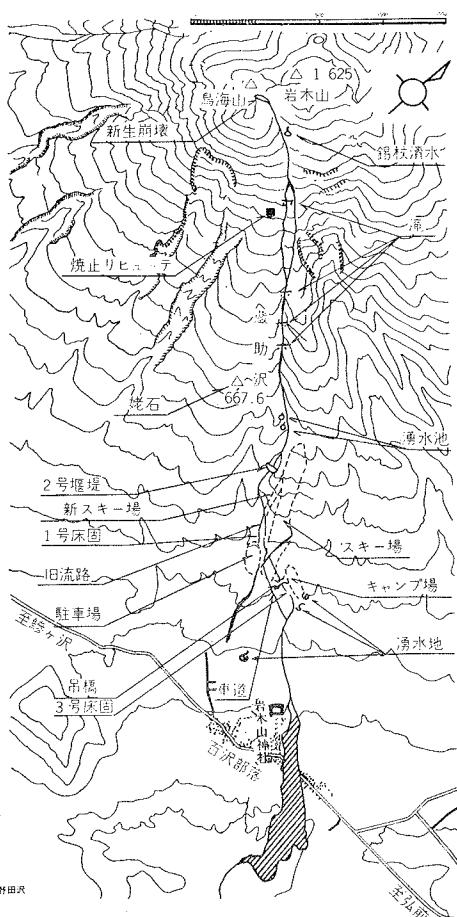
図-2 蔵助沢土石流概略図

蔵助沢の土石流発生の要因である新生崩壊(図-2参照)は山頂付近の崖錐に発生し、その面積0.19ha、崩壊土量460m<sup>3</sup>、平均崩壊深0.35mという薄層の小規模崩壊であり、崩壊の先端部付近に数ヶ所(径0.3m、深さ1m)の空洞があることから、地下水圧の作用(パイピング現象)によるものと考えられる。

今回の土石流は谷頭の崩壊土砂が流下しながら次第に谷底及び谷壁の侵食を増大し、それとともに溪床の堆積土砂も合わせて、規模を拡大したものと推定されるが、その理由としては、

- イ) 崩壊地点直下の谷壁はその法面に草生を残しており、土石流の通過した跡や、ダムアップした形跡はなく、順次下流に下るに従って侵食が増したことが観察される。
- ロ) 崩壊地点の下流には、4個所の滝があるが、滝壺部の洗堀は空中写真の観察によれば、上流部の滝壺ほど洗堀量は少く、それより下部の2つの滝壺では、前者より洗堀量が多い(滝壺部は安山岩熔岩と同質集岩の互層となっており、軟質な集岩の部分が深くえぐられている)。
