#### (44) 宇原川土石流の原因

信州大学農学部 中野秀章, 山村烈也○北澤秋司

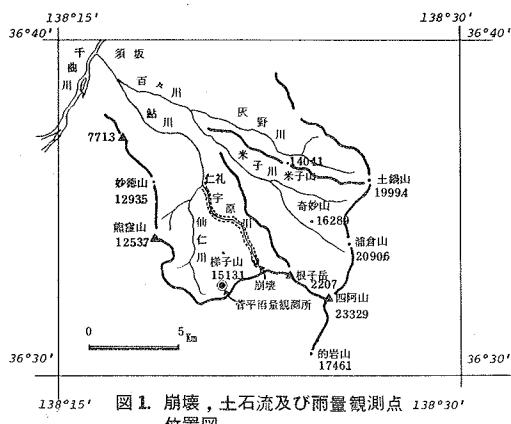
図1. 崩壊、土石流及び雨量観測点  $138^{\circ}30'$   
位置図

崩壊地点に最も近い観測所（図1）の記録で、22

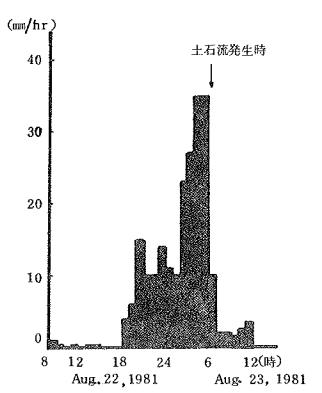
図2 菅平雨量観測点ハイエトグラフ

日夜半から降り出した雨は、日雨量215mmとなつた。これは既往の最大値である。図2に示したように、累加雨量2245mmになり、降雨がピークとなつた直後あたりで崩壊及び土石流が発生している。崩壊地点までの集水面積は、約5haとわずかであるが山頂は、高原性の草原となつていてる。

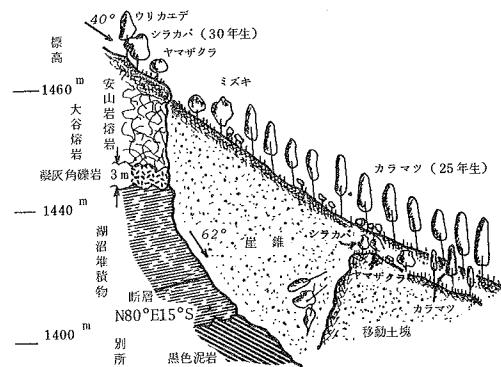
図3 脳壞部の断面模式図

部に、厚さおよそ3m（崩壊面で計測）の黒色凝灰角礫岩がある。その下部には厚さ約30mの湖沼堆積物があり、さらにその下部には、黒色泥岩層となる。これらの岩相の境界は、不整合関係である。上部の大谷熔岩は、無数の不規則な亀裂をもつていて、透水性が高く、下部の湖沼堆積物との間に湧水がみられる。湖沼堆積物は、火山噴出物の

図3に示したように  
厚い安山岩熔岩の下

灰，細砂，細礫及び軽石など凝灰質の薄層が互層となつてゐる。これらは軟弱層で，透水性は低い。内部に2種の断層があり，1つは崩壊面に平行な2本の断層で，落差3m下流落ちの正断層であり，もう1つは，この地層に調和的な断層で，地層と同じ山側へ $15^{\circ}$ ～ $20^{\circ}$ 傾動している。一方活断層研究会(1980)は，左岸側にNW-SE方向のリニアメントを活断層の可能性（確実度Ⅲ；変位の向き不明，他の原因も考えられる…）もあるとして地質図に示している。

この崩壊が上述した2本の断層に沿つてすべつたかは、周囲の状況から明確ではない。現状では、模式図に示したように、厚く堆積している崖錐と崖面の境界からslumpingしたものと考えている。移動土塊が一部残存していて、そこでは切り離された植相が一致するが、大谷熔岩及び湖沼堆積物が確認できなかつた。

ロット沢の谷頭の崩壊が原因であるが、この崩壊を含めてまとめると次のように考えられる。  
(1)崩壊は大谷熔岩の縁辺部に発生していて、この熔岩の垂直的な崖面に形成している大規模な崖錐が崩壊したもので、崖錐が雨に弱い性質をもつていて。(2)大谷熔岩と湖沼堆積物の堆積は、前者の透水性が高く、後者が低いことから、崖錐の斜面部が被圧される状況が考えられる。(3)22日の日雨量は、56年間の観測記録中の最大値で、この地域としては異常降雨であつた。(4)溪床堆積物が全て運び去られると共に、溪岸の樹木を大量にまき込んだ土石流は、その量を増大させ被害を大きくした。
