25 成層火山における大規模崩壊機構について

——女峰・赤薙火山における崩壊機構——

建設省日光砂防工事事務所 ○久保田 哲也, 瀬戸 俊彦

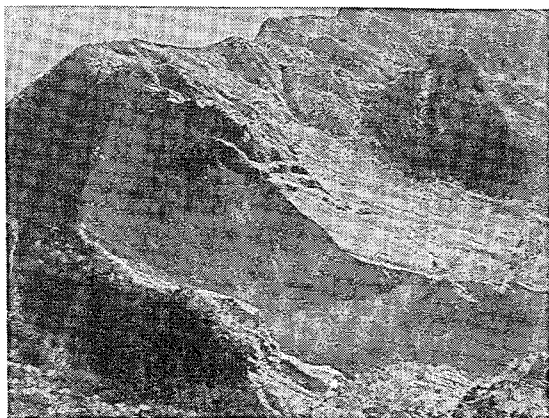
写真-1 大鹿落しの崩壊

大鹿落しの地質は、図3の様に女峰赤薙火山の末期噴出物である安山岩質熔岩をキャップロックとしてその下の凝灰角礫岩・熔岩流互層と基底凝灰角礫岩より成る。キャップロックの安山岩は、堅固であるが亀裂が多く浸透性に富む一方、下部の凝灰角礫岩は二層に分けられ、上部のものは、流れ盤の層理を持ち下部のものと不整合に接し、固結度も高くない。しかも、これら二層の不整合面からは多量の湧水が見られている。最下部の基底凝灰角礫岩は固結度も高く、この斜面では主として、その上の層が崩壊している。

崩壊の機構は、図4のように火山活動停止後の凸型斜面の形成と脚部の侵食に引続いて、上記不整合面が、キャップロック部より浸透した地下水により風化され、すべり面の発端を形成し、地すべり状の斜面を形成したものが、地震等により不整合面の間隙水圧の上昇と外力印加により崩壊を起こしたものと考えられる。このすべり面発達の様子については、土質(物理)定数を与えれば、離散化極限解析等で安定計算可能であるから、今後はこのような方面の解析で検証してみる必要もあろう。

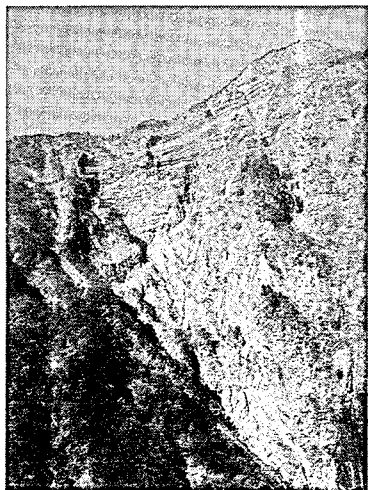
写真-2 七滝上流の崩壊

この崩壊の地質構造は、図5の様に大鹿落しとほぼ同様なものとなっている。ただし、凝灰角礫岩と熔岩の互層V層の下部(V層下部)は透水性が悪くなっており、V層の中頃に湧水も見られている。また、下部の凝灰角礫岩層(IV層)はさらに透水性が悪く、V層・IV層の不整合面にも湧水が見られる。また、V層は、流れ盤かつ岩質が不均質なので、崩れ易いと思われる。

崩壊の機構は、湧水によりV層下部やIV層が侵食され、上部斜面がオーバ・ハング状の不安定土塊となり崩れ落るもので、(図6)、崩壊下部の植生が良好で谷筋に達していることや、過去数百年間にわたって大量の土砂が谷を流下した形跡がないことを勘案し、小規模な崩壊が繰り返し生じたものと考えられる。

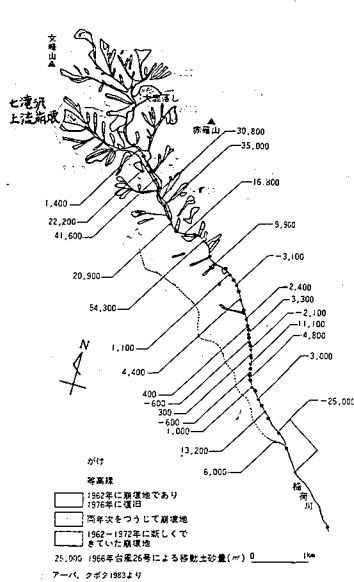
図2 大規模崩壊の分布（稲荷川流域）

女峰・赤薙火山に存在する大規模崩壊は二つであり、どちらも稲荷川上流の、大鹿落しと七滝上流の崩壊である。(図-2)
