## 76 豪雨による林道表面の変化とそれに伴う斜面崩壊について

広島大学総合科学部 栃木省二・○海堀正博

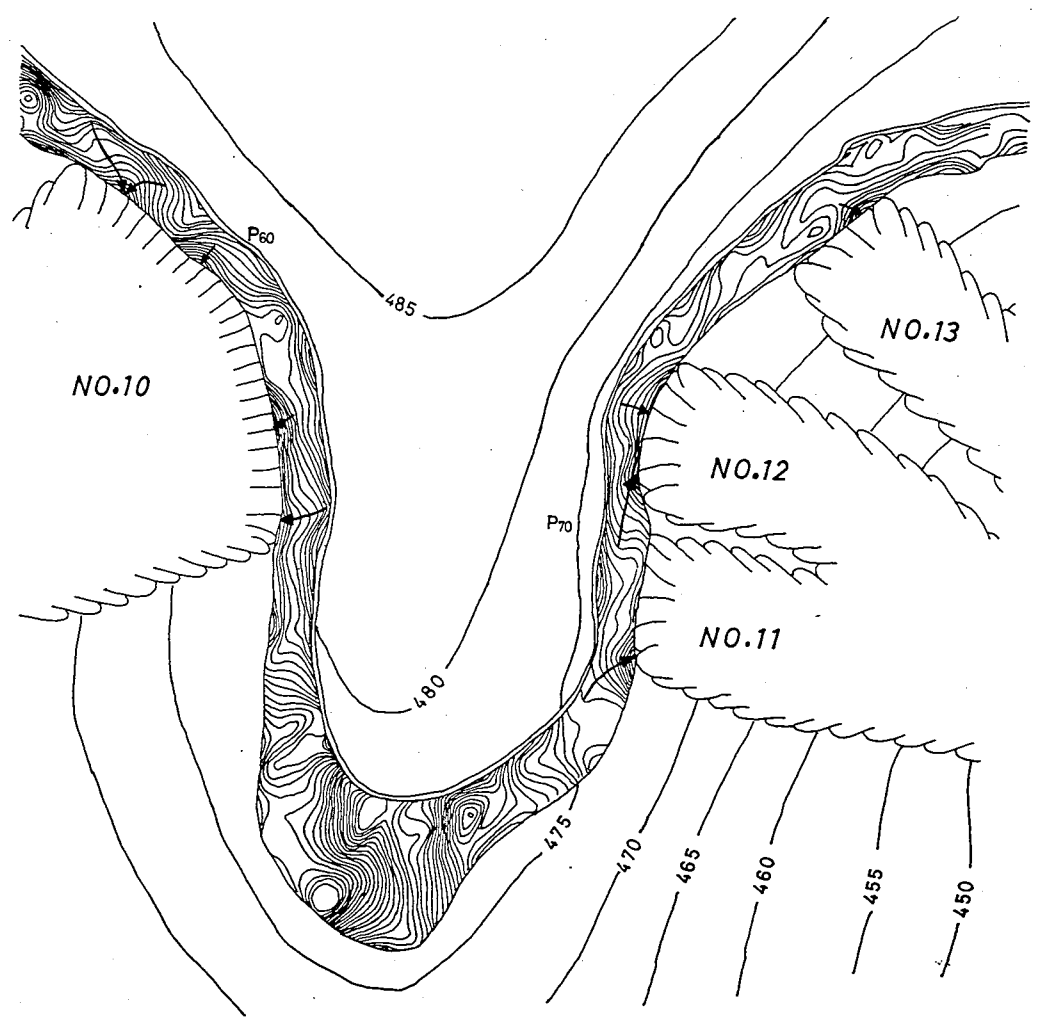
図2 災害直後の林道面と崩壊の状況の一例

外の地形図には5m間隔の等高線を、また崩壊地と側溝の位置もあわせて描いた。その結果、復旧後の林道表面はきわめて凹凸が少なく、排水設備も良好に機能する状況にあるが、今回のような豪雨に見舞われると、林道表面の凹凸が激しくなり、あたかも水路を流れるかのように表面水が林道上を流れ、それが林道沿いの崩壊を引き起こしていることがはっきりと浮き彫りにされた(図2)。林道上の表面流は、豪雨が林道設計上の排水能力を越えていたこと、また、側溝が切取法面からの侵食土砂で閉塞されてしまいその効力を発揮できなかったこと、さらに、横断溝も林道表面侵食土砂により閉塞され同じく効力を発揮できなかったことなどの理由により発生したものと思われる。林道沿いの崩壊は、林道から供給された水によって発生している場合がほとんどであるが、この中には、横断溝から正常に排水されているにもかかわらず、その量が予想以上に多かったため、排水部分に補強のために設置されていたふとん籠や蛇籠ごと破壊し、崩壊につながっている例もあった。

5. 結論: 今回の災害は土石流によるものが多かったが、ほとんどの土石流の発生した溪流の源頭部には必ずと言っていいほど崩壊が見られた。前述したように、林道下の崩壊の割合は最も小さいのであるが、林道からの排水対策に関してさらに研究することによって、少なくとも崩壊全体の10%程度が防げることになる。たとえば、経済的な面で問題があるかも知れないが、横断溝の排水部の補強の強化、側溝・横断溝が正常に機能するような維持、少し強い雨の後の路面の凹凸の平滑化、切取り法面の土が簡単に落下して側溝を閉塞することの防止、捨土斜面の締固めの強化などがひいては林道下の崩壊の防止に役立つものと思われる。

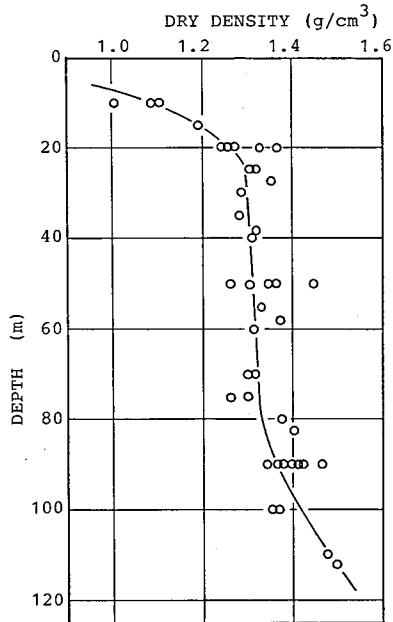
4. 崩壊地の状況調査結果と考察: 図2の崩壊No. 11でいくつかの土質試験を行なった。そのひとつは現場の深さ方向の堆積密度が崩壊のすべり面とどのような関係にあるのかを調べたもので、結果を図3に示す。林道下に発生する崩壊は、この結果が示すものと同様のものがほとんどで、すべり面が風化土層中に存在し基岩の露出の見られないものが多かった(表1)。これに対し、あるふつうの山腹崩壊現場での密度分布とすべり面の関係は図4のようで、この例のように岩盤の露出の見られるものの割合が比較的林道下崩壊の場合より高い(表1)。そのほか、図3と図4には最大密度・最小密度試験の結果をも示しているが、現場での堆積状況がいかにか低密度であるかがよくわかる。なお、最大密度・最小密度とも1試料につき50回以上実施して求めたものである。さらに、現場一面せん断試験も行なったのであるが、結果を整理してみると、実験に用いられた不攪乱サンプルにばらつきが大きすぎたためか、使えるようなものが得られなかった。実験室に持ち帰った攪乱資料を使って現場と同じ低密度条件の設定を試みたが、成功しなかった。以上のような理由から、逆解析による崩壊の発生機構を断定することはできないが、林道下の崩壊の場合には、豪雨のもたらした水が、林道上をあたかも水路のごとく流れ、谷側に排水されるような状態となり、低密度で堆積していた斜面の土を表面から侵食するような形態で次第に拡大していったことが考えられる。その結果、崩壊のすべり面が風化土層中に存在するケースが多いのではないと思われる。これに対して、ふつうの山腹崩壊現場の状況ではすべり面に基岩の露出している場合がかなりあったが、最初不飽和浸透していた水が基岩面上に自由地下水面を形成し、それが次第に上昇し間隙水圧の高まったところで一気に崩れ落ちたものが多かったのではないと思われる。

図3 林道下崩壊 (No.11) での原位置密度分布  
 辻の河原川右支川上流の林道下崩壊地の試料

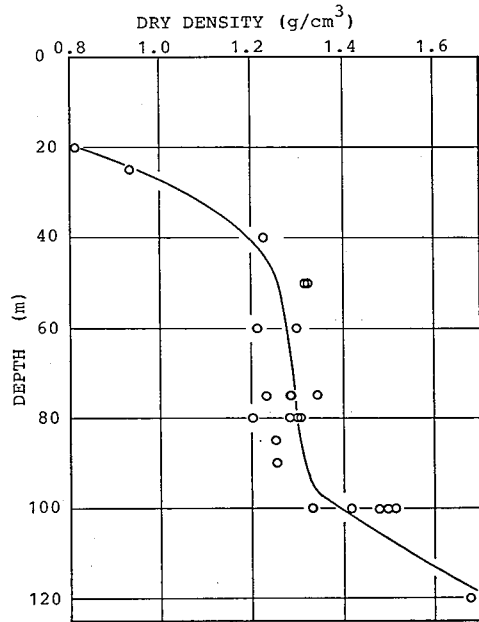
図4 ふつうの山腹崩壊現場 (江河内谷川本川上流) での原位置密度分布  
 江河内谷川本川上流のふつうの山腹崩壊地の試料
