## 51 足尾地区での植生回復に関する実態調査(第1報)

建設省土木研究所 ○山田 孝  
石川 労治  
矢島 重美  
国土防災技術(株) 小菅 駿多

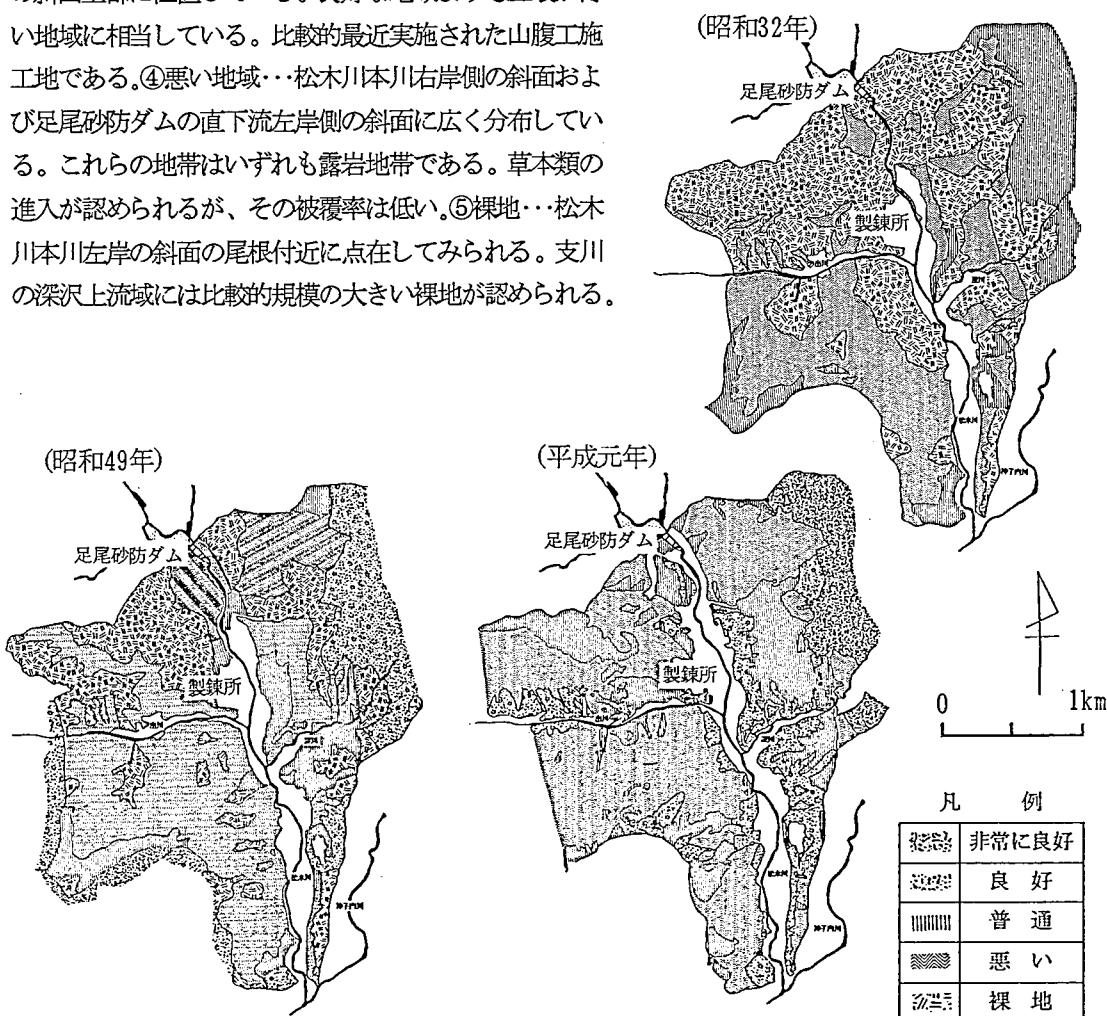
図-2 植生回復の推移

航空写真判読ならびに現地調査によって調べた植生回復の状況を図-2に示す。各植生回復区分ごとの地域の状況は次のようなである。①非常に良好な地域…松木川本川沿いの斜面下部であり、従来の植生状態が比較的残存している。また、銅山の製錬所から東西方向に500~1000m程離れた斜面尾根部にも多く分布している。②良好な地域…松木川本川および支川の出川、深沢の流域沿いの斜面下部に分布している。比較的早期に山腹工事が実施された崖錐堆積物地域に多い。③普通の地域…良好な地域の斜面上部に位置している。良好な地域よりも土壌が薄い地域に相当している。比較的最近実施された山腹工事である。④悪い地域…松木川本川右岸側の斜面および足尾砂防ダムの直下流左岸側の斜面に広く分布している。これらの地帯はいずれも露岩地帯である。草本類の進入が認められるが、その被覆率は低い。⑤裸地…松木川本川左岸の斜面の尾根付近に点在してみられる。支川の深沢上流域には比較的規模の大きい裸地が認められる。

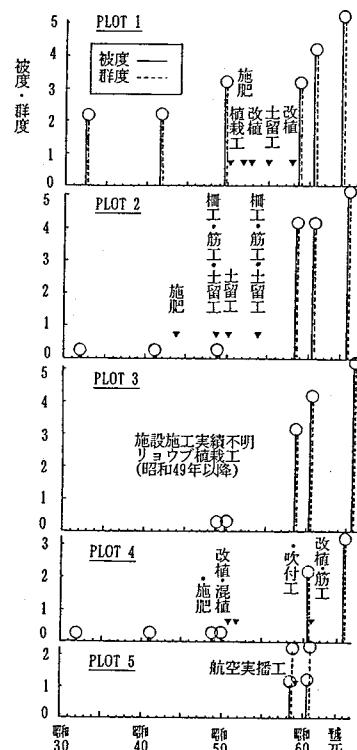
図-3 植生回復のプロセスと  
砂防・治山対策施設の施工経緯

図-3に1956年以降8時期の航空写真を用いて判読した各プロットにおける植生の被度・群度の変化と砂防・治山対策施設の施工経緯を示す。調査プロット-1では昭和58年以降の植生回復傾向が著しい。昭和50年から昭和58年までの9年間に施工された植栽工、施肥、改植、土留工が植生回復にどの程度効果を及ぼしたかについてはこの図からだけではわからないが現地での植生回復状況から判断すると昭和58年に実施したヤシャブシ、ヒノキからなる改植がかなり効果をあげているようである。調査プロット-2では、昭和50年から昭和58年に至る9年間において植生回復が著しい。この地区では昭和44年から54年までの11年間にわたって施肥、土留工、柵工、筋工が断続的に施工されてきたが、現地の状況から判断して、昭和45年ならびに昭和49年に実施した施肥が効果をあげているようである。プロット-3では、これまでの砂防・治山対策の施工実績が不明であるが、昭和49年以降リヨウブを植栽したという記録があり、その影響が大きいものと推察される。プロット-4では、昭和50年以降の植生回復の傾向は昭和51年～昭和52年に実施されてきた改植、混植、施肥の効果が大きいものと思われる。プロット-5では、航空実播工以外はとくに砂防・治山対策がなされていない。昭和50年から昭和58年に至るまでに若干草本が自然回復しているが、航空実播工施工後2～3年は被度・群度ともほとんど変化していない。

調査プロット-1を除く2, 3, 4, 5はいずれも1956年(昭和31年)当時は煙害によって荒廃した全くの裸地であった。プロット-5の植生回復状況から判断して足尾地区では何も対策を講じない場合、斜面の土砂移動がそれほど頻繁に起きていなくても少なくとも20年程度は木本が自然回復しないケースがあることがわかる。ただし、プロット-2, 4で得られた結果から、施肥や土留工、植栽等の足尾地方でなされてきた従来の砂防・治山対策を実施すれば15年程度で植生の被度・群度が3あるいは4程度まで回復する可能性があることががうかがえる。
