十勝岳・富良野川における大正泥流災害の体験者調査

北海道旭川土木現業所 ○ 南里 智之 金子 幸正
 北海道稚内土木現業所 藤原 明

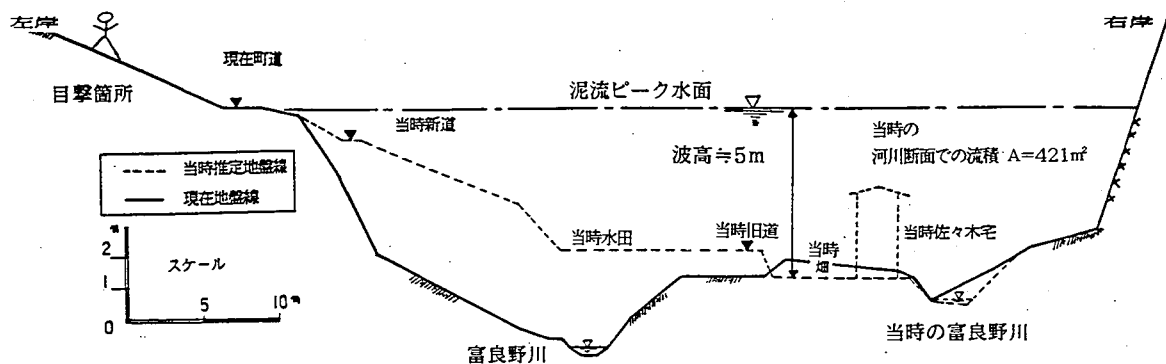
図一2 泥流目撃地点横断面図 (II: 佐々木氏)

体験者の内4人に対して現地確認を行った。図一2にII地点の横断面図を示す。泥流ピーク水面は現在の町道付近まで泥流につかっていたとの佐々木氏証言の他、佐川氏、菅原氏にも確認した。この場所では川は掘れた様である。泥流の速度は現在の町道に車を走らせ確認した。

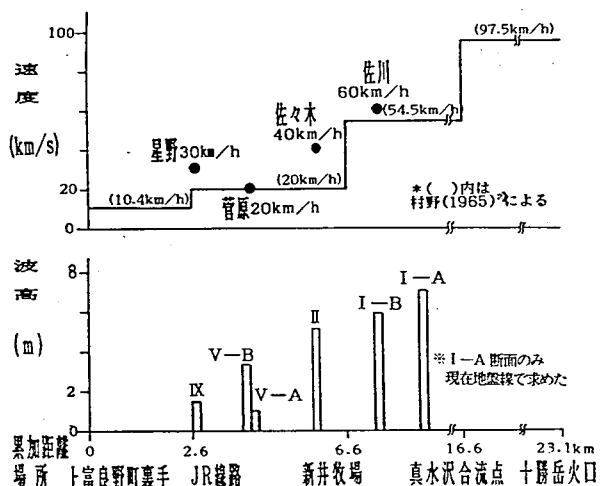
図一3 現地体験による泥流の速度・波高

同様の調査を佐々木氏の他、佐川氏2断面、菅原氏2断面、星野氏の計6断面で行った。結果を図一3に示す(位置は図一1)。速度は村野(1965)²⁾と同様の傾向を示した。波高は当時推定地盤から泥流ピーク水面までの平均高さで日新地区5~7m、その他1~3.5mであった。

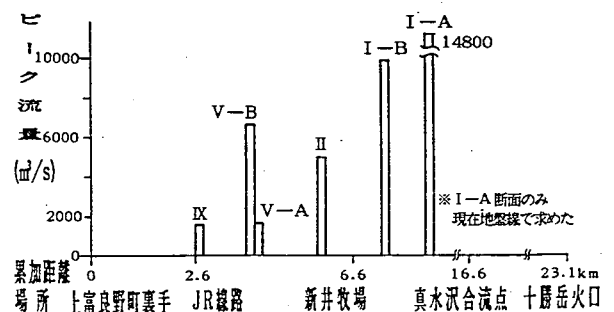
図一4 調査断面における泥流の想定ピーク流量

図-4に当時推定地盤を使った流積と速度の積で求めた泥流の想定ピーク流量を示す。かなり開きが大きいですが、I-A地点は河床低下の証言はあったが当時地盤は推定できず現在地盤で求めた事、IX地点は泥流が2派に分かれた後のものである事から、それらを除くと1600~9900m³/sとなる。今後、他体験者の断面調査、現地の痕跡調査等の確認が必要と思われる。

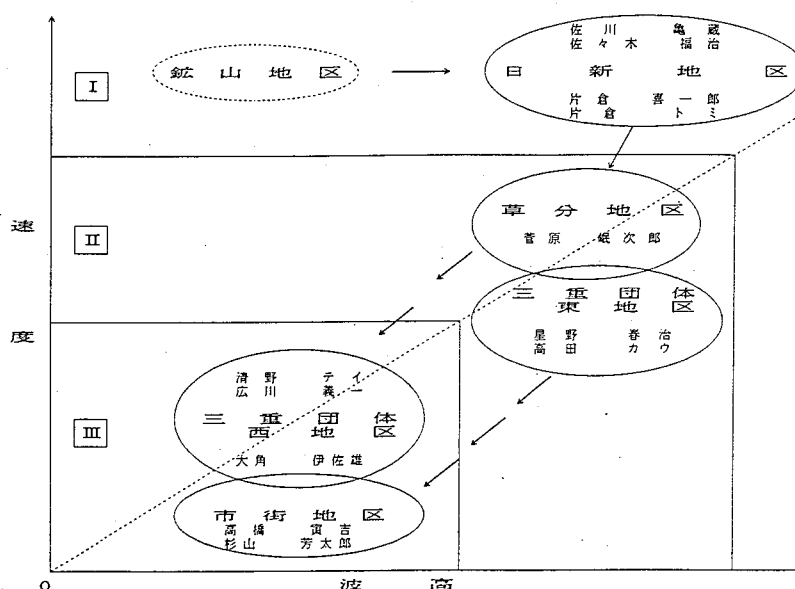
図-5 大正泥流の地区別流下状況

調査結果から、地区別の流下状況を推察した。図-5に示した様に大正泥流は矢印のように2派に分かれて流れ、その流況は以下の3つに分けられる。

- ・ I：速度は40~60km/h以上で波高は5~7m程度、家屋を土台からひっくり返す様な流れ
- ・ II：速度は20~30km/hで波高は1.5~3.5m程度、家屋を上から押しつぶす様な流れ
- ・ III：IIより速度、波高とも小さく、家屋は持ちこたえられる様な流れ

富良野川と鉄道の交差点に架かっている鉄橋は破壊されず当時残った事とその付近は現在でもその南北より2~6m程度の比高差を持っていることから、泥流が三重団体西地区と東地区に分かれたものと思われる。そして、東地区の方が山が迫っているため流下巾が狭められ、西地区より速度・波高・勢力が大きかったものと考えられる。
