しらす地域における斜面崩壊・土石流の特徴

鹿児島大学農学部 ○松本 舞恵・加藤 昭一・三浦 郁人・地頭 蘭 隆・下川 悦郎

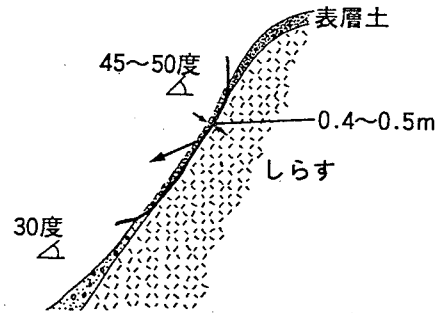
図2 しらす斜面の表層崩壊
(鹿児島市, 郡山町, 吉田町)

鹿児島県は、約2.2万年前に始良カルデラから噴出した入戸火砕流堆積物に広く覆われている。しらすはこの火砕流堆積物の非溶結部である。鹿児島県は、県内に広く分布するしらすの斜面で崩壊がこれまでもしばしば発生し、“しらす災害”の名でよく知られている。今回の一連の豪雨でも県内あちこちでしらすの斜面崩壊が多数発生した。しらす斜面で発生した崩壊のほとんどは、しらす斜面の表層部に発達した50cm程度の薄い風化土層が雨水の浸透で崩れる表層崩壊である(図2)。堆積層としらすの境界からの湧水による崖脚部の侵食がしらす斜面の崩壊に関与したものもみられた。表層崩壊はしらす斜面における崩壊の基本型の一つであり、表層土の再生を通して100年前後の短い周期で同じ斜面で繰り返し発生している。今回しらす斜面で起きた崩壊の大部分はこのタイプである。

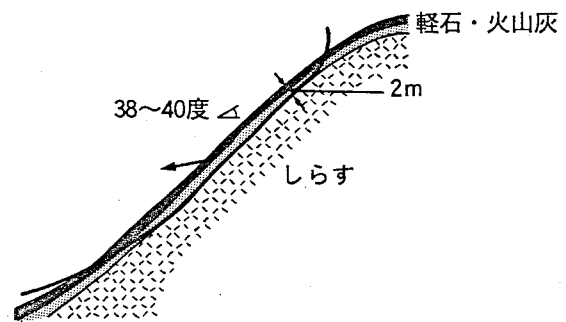
図3 しらす斜面上の火山灰・軽石層の崩壊
(始良郡霧島町大窪)

しらす斜面の風化土層が崩壊するタイプのほかに、入戸火砕流以後の霧島・桜島等の火山活動に伴いしらす斜面上に降下堆積した火山灰・軽石層が滑り落ちるタイプの崩壊も発生した(図3)。火山灰・軽石層と下位のしらす層との境界からは湧水の跡がみられた。

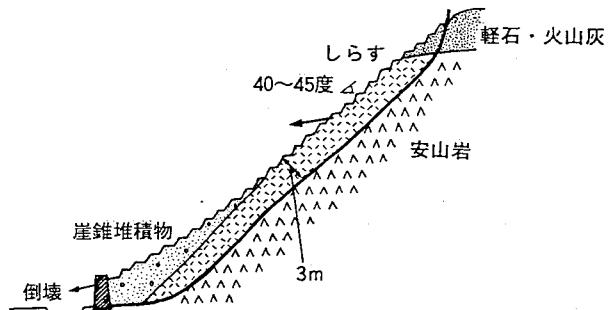
図4 安山岩斜面上の残留しらすの崩壊
(曾於郡財部町大川原)

また、安山岩斜面に残っていたしらすが滑り落ちて住家を押つぶし、被害を出したところもみられた(図4)。安山岩斜面上のしらすは、かつて安山岩の谷を埋めたしらす侵食されずに部分的に残っていたものである。安山岩としらすの境界からは湧水が出た跡が観察され、境界付近のしらすはかなり風化を受けている。

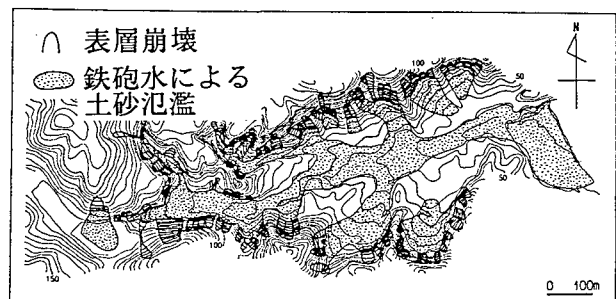
図5 しらす谷で発生した鉄砲水
(鹿児島郡吉田町五反田)

鉄砲水がみられた（図5）。この鉄砲水は、しらす斜面脚部の傾斜20度以下の崖錐部がパイピングによって崩壊し、流動化したものである（図6, ㉓）。多量の水と土砂が樹木を巻き込みながらしらす谷を数100m以上の距離を流下し、人的・住家・農地の被害を発生させている。この種の災害はしらす地域ではこれまであまり知られていない。しらす斜面で発生する表層崩壊としらす谷の鉄砲水は別個の現象である。すなわち、しらす斜面脚部には繰り返し発生する表層崩壊により崖錐が発達する（図6, ㉑→㉒→㉑→㉒）。崖錐の中には斜面から落ちた樹木も多く含まれる。今回のような総量と強度において異常ともいべき豪雨があると、一般に安定しているはずの崖錐も流動化し、多量の水・土砂・樹木を含んだ鉄砲水となって流下する現象が起こりうる。

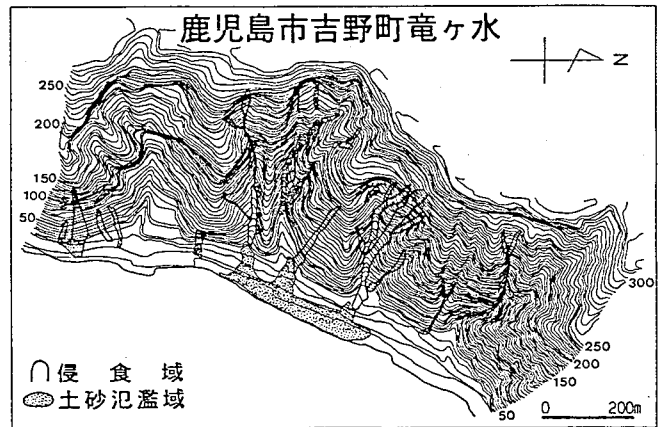
図7 始良カルデラ西側斜面の崩壊・土石流の分布

今回の豪雨災害の特徴は、しらすだけでなくさまざまな地質で斜面崩壊・土石流が発生したことである。8・6豪雨により始良カルデラの西側の壁をなす急崖で崩壊・土石流が多発した（図7）。始良カルデラ壁をなす急崖では、1977（昭和52）年の土石流災害をはじめ、これまでも大小規模の土砂災害が発生しているところである。竜ヶ水付近の斜面地質は、基部を占める安山岩、その上位の玄武岩、花倉層、溶結凝灰岩、しらす、軽石・火山灰で構成される（図8）。崩壊は花倉層や安山岩からなる斜面部位で表層の風化した表土層や崖錐堆積物が滑り落ちる形で発生している。花倉層からは湧水があり、これが崩壊に関与している。この地域で起きた崩壊のいくつかは土石流を誘発した。

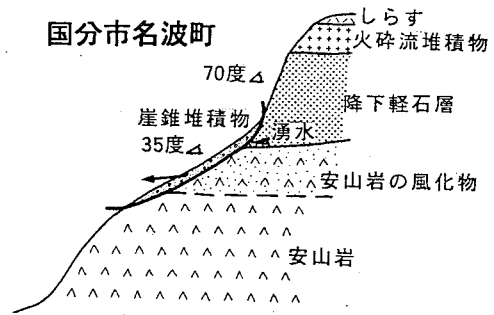
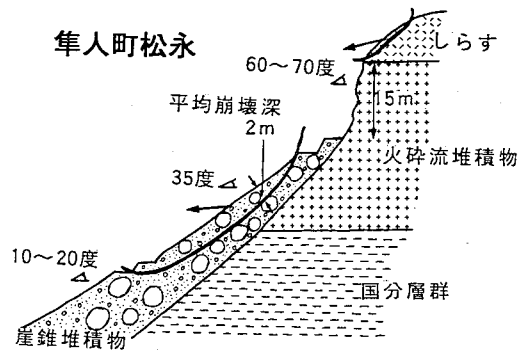
図9 崖錐堆積物の崩壊

8・1豪雨により国分市を中心とする県中部域では、一般に透水性がよく安定しているはずの崖錐堆積物の崩壊が多数みられた（図9）。崖錐堆積物の崩壊はしらす斜面の表層崩壊より崩壊深が比較的大きい。崖錐堆積物の崩壊地点は湧水の豊富などころが多く、この湧水が崩壊に関与したものと思われる。すなわち、崖錐堆積物のような排水の良い土層が壊れるには大きな浸透水圧が作用したと

考えなければ説明がつかない。短期間の大雨に加えて、長雨が絡んで発生したものと思われる。

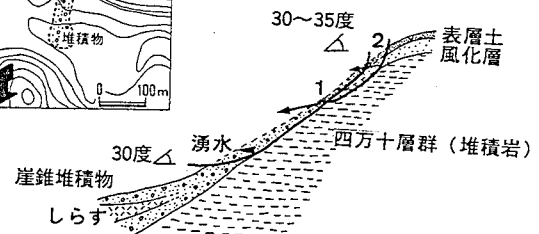
図10 風化堆積岩の崩壊
(日置郡金峰町大坂)

また、傾斜の緩い斜面の崩壊もみられた。図10は9月3日の台風13号通過時に発生し住民20名が犠牲となった金峰町の崩壊である。斜面は砂岩・頁岩（四万十層群）からなり、斜面の傾斜は上腹部で30~35度、中腹部で25度と比較的緩やかである。斜面上腹部の基岩は深くまで風化、粘土化し、斜面中腹部以下は崖錐堆積物が2~3mの厚さで覆っている。この堆積物からは普段から地下水が豊富に湧出していた。また斜面裾部では崖錐堆積物がしらすの上に分布していることから、以前に同じ斜面で崩壊が起きたことが示唆される。斜面上腹部ではお互いに隣接して表層崩壊と深層崩壊の2つの崩壊が発生している。災害の発生に結びついたのは最初に起きた表層崩壊で、その土砂は中腹部の崖錐堆積物を巻き込んで谷底まで流れ落ちた。斜面表層を構成する表土は粘質で、一般的には壊れにくいですが、長雨で斜面は緩んでいたことや、短時間の集中豪雨で地下水圧が急激に上昇したことが崩壊の原因と考えられる。この一帯の斜面の上腹部には斜面が動いたことを示す地面の割れ目や段差が観察された。
