86 田代七ッ釜斜面崩壊の活動特性について

建設省北陸地方建設局
湯沢砂防工事事務所

株式会社 興和

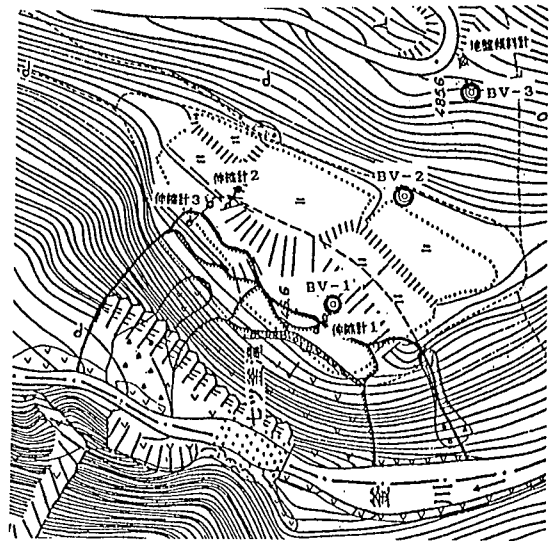
図-1 調査平面図

調査では、現地踏査に基づき、3孔の調査ボーリング、3つの伸縮計、および1つの地盤傾斜計を配置した(図-1)。調査孔には埋込み式孔内傾斜計(BV-3)と挿入式傾斜計(BV-1, 2)を

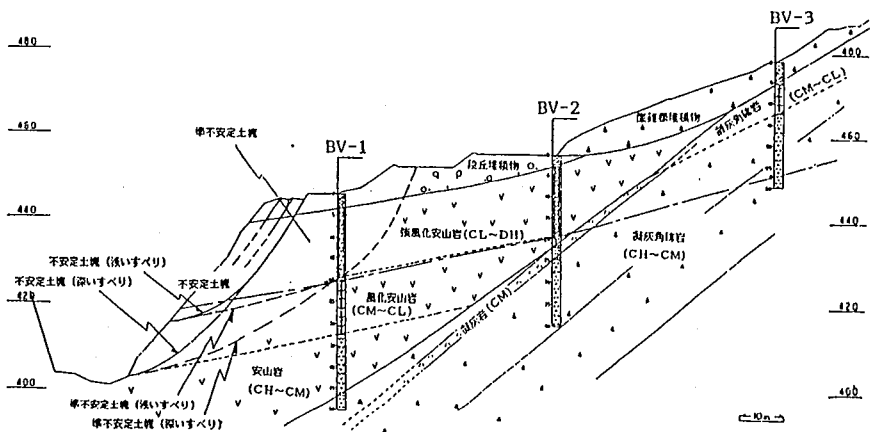
図-2 地質断面図

安山岩は縦・横の節理が発達している。縦節理は崩壊斜面に対して『受け盤』の構造となり、トップリング現象を引き起こして崩壊に拍車をかけている。なお、安山岩は約40度の傾斜をもって凝灰角礫岩中に貫入しており、その上位には段丘堆積物が分布する。

本崩壊は地形変状や調査ボーリング、活動状況等から大きく『不安定土塊』と『準不安定土塊』の2つに区分される（図-2）。

対策工としては、国の天然記念物であり、かつ観光客が多く見学することから、崩壊斜面には抑止工（アンカー工）を施工して安定化を図る計画が進められている。また、観光の目玉であった滝も復旧する予定であり、これにより斜面末端の河川浸食による下刻や洗堀も防止されることとなる。

なお、構造物（アンカー工や砂防堰堤工）の表面には、景勝地としての資質を損なわないように擬岩（柱状節理模様）を張付け、周辺の景観との調和を図る計画である。

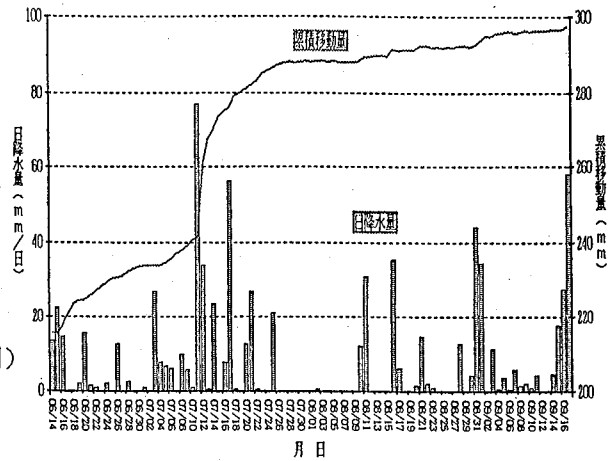
図-3 伸縮計1 日降水量-日移動量

伸縮計1の観測で確認された不安定土塊の活動特性を以下に列記する。

- ・日降水量が10mm以上になると変動が現れる。
- ・7月11日の集中豪雨直後には18.7mm/日の活発な変動量が記録される
- ・豪雨以前～豪雨時までは変動が加速されているが、豪雨後には一転して変動速度が遅くなる。（豪雨以前:1.0mm/日, 中間:3.3mm/日, 以後:0.2mm/日）
- ・豪雨以前～豪雨時までは降雨から変動が発生するまでのタイムラグ（時間差）が1～2日後であるのに対し、豪雨後は降雨直後（ほぼオーバーラップして）に変動が確認される。

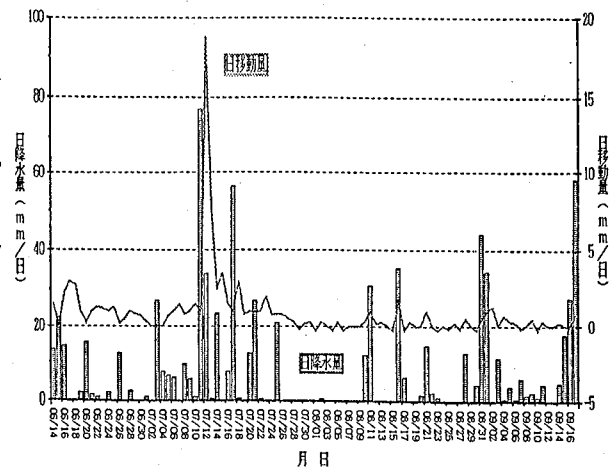
図-4 伸縮計1 日降水量-累積移動量

変動が加速（7月11日～13日）するデータを用いて崩壊予測時期（斉藤迪孝の式を使用）を試算した結果、7月13日より1～24日後に崩壊すると予測されたが、一転して豪雨以後は変動速度が鈍化しており、崩壊予測式に当てはまるような他の多くの崩壊活動とは異なった変動形態の認められたことが、今回の崩壊の大きな特徴である。

- ① 確認された変位が、すべり面（崩壊面）そのものの移動を示してはならず、不安定土塊そのものがトップリング現象によって緩んでいく際の体積変化をとらえたものである。
 - ② すべり面（崩壊面）そのものが未だ平滑化しておらず、岩片（塊）のかみ合わせによって、移動速度が規制されている。
- のいずれかである可能性が高いものと考えている。
