15 姫川支川域における平成7年度出水時の崩壊の特性

建設省土木研究所 南 哲行 山田 孝
筑波大学 ○岸 功規 天田 高白

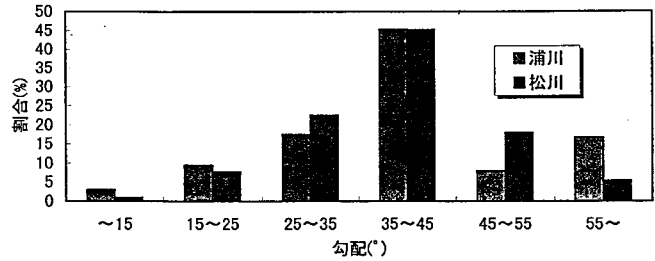
図-1 崩壊地斜面勾配の分布

浦川および松川流域での崩壊地状況は表-1に示す通りである。浦川流域では崩壊面積率が松川流域の約6倍と大きい値となっている。また浦川流域では拡大崩壊面積が新規崩壊面積の約3.4倍、松川流域では1.3倍となっており、今回の豪雨による崩壊は既往の崩壊地の拡大が著しいことがわかる。また崩壊地の斜面勾配については、両流域とも $35^\circ \sim 45^\circ$ の範囲における崩壊が多かった(図-1)。一般に豪雨時には 35° 前後の崩壊が多いことが報告されており⁴⁾、今回も同様の傾向を示している。

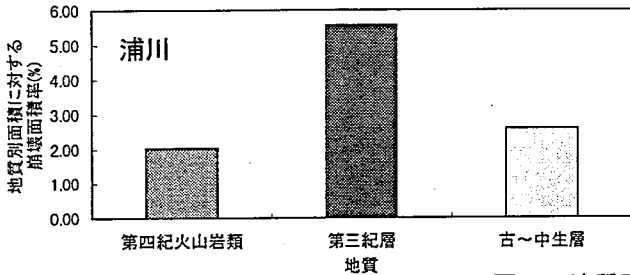
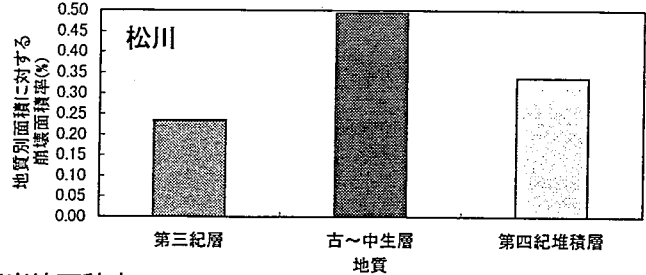
図-2 地質別崩壊面積率

浦川流域は、第四紀火山岩類が約8割と卓越する流域であるが、古～中生層、第三紀層も一部存在している。また松川流域は、古～中生層が約7割と卓越する流域であるが、第三紀層、第四紀堆積層も存在している。地質別の崩壊面積率を図-2に示す。浦川流域では第三紀層での崩壊面積率が約5.5%と大きく、松川流域では古～中生層での崩壊面積率が約0.5%と大きい。また、既往の崩壊面積と拡大崩壊面積の関係はかなりばらつきがみられるが既往の崩壊面積が大きくなると拡大崩壊面積も大きくなる傾向がみられた(図-3)。さらに個々の既往の崩壊地の崩壊拡大率($(\text{拡大崩壊面積}/\text{既往崩壊面積}) \times 100$)は、度数分布上では総数105個の約半数が50%以下であり、最頻値および最大値は10～20%(相対度数17%)、650%となっている。

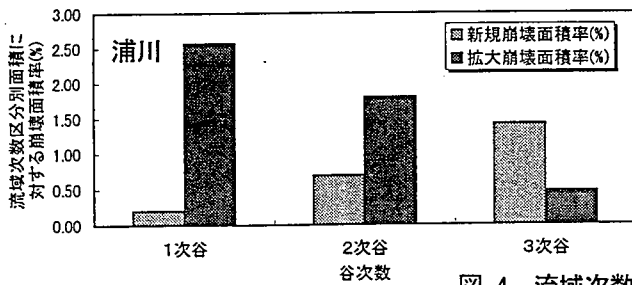
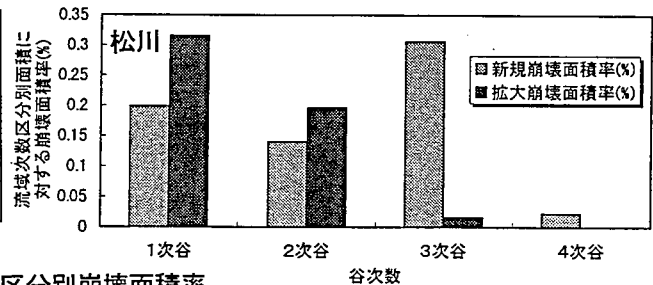
図-4 流域次数区分別崩壊面積率

Strahlerによる流域次数区分に従うと浦川流域では3次谷、松川流域では4次谷までの区分になる。流域次数区分別の崩壊面積率を図-4に示す。それによると低次数谷から高次数谷になるに従い崩壊面積率は小さくなる傾向がみられる。またさらに新規崩壊面積率、拡大崩壊面積率でみると拡大崩壊面積率は高次数谷になるに従い小さくなるが、新規崩壊面積率は逆に大きくなる傾向がみられる。これは低次数谷となる上流域で既往の崩壊地が多数存在しており、今回の豪雨ではそれらの崩壊地の拡大崩壊が著しいことによるものと思われる。

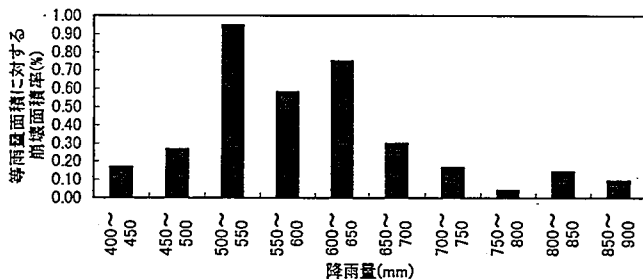
図-5 松川降雨量別崩壊面積率

松川流域では下流から上流に向かって降雨量 $300\text{mm} \sim 900\text{mm}$ 弱まで分布している。各雨量界ごとの崩壊面積率を図-5に示す。それによると降雨量 $500\text{mm} \sim 650\text{mm}$ の範囲で崩壊面積率が大きいことがわかる。また降雨量 650mm 以上の範囲では、崩壊面積率が小さい値となっている。これは降雨量が多くなる上流域では、急峻地形ではあるが既に崩壊しきって岩が露出しているような箇所が多いためこのような結果になっていると思われる。
