# 41 御嶽山「伝上崩れ」発生後15年間の地形変化

建設省多治見工事事務所 原 義文 西岡嘉男 片桐知治 岩越俊樹  
日本工営株式会社 井上公夫 ○田島靖久 今村隆正

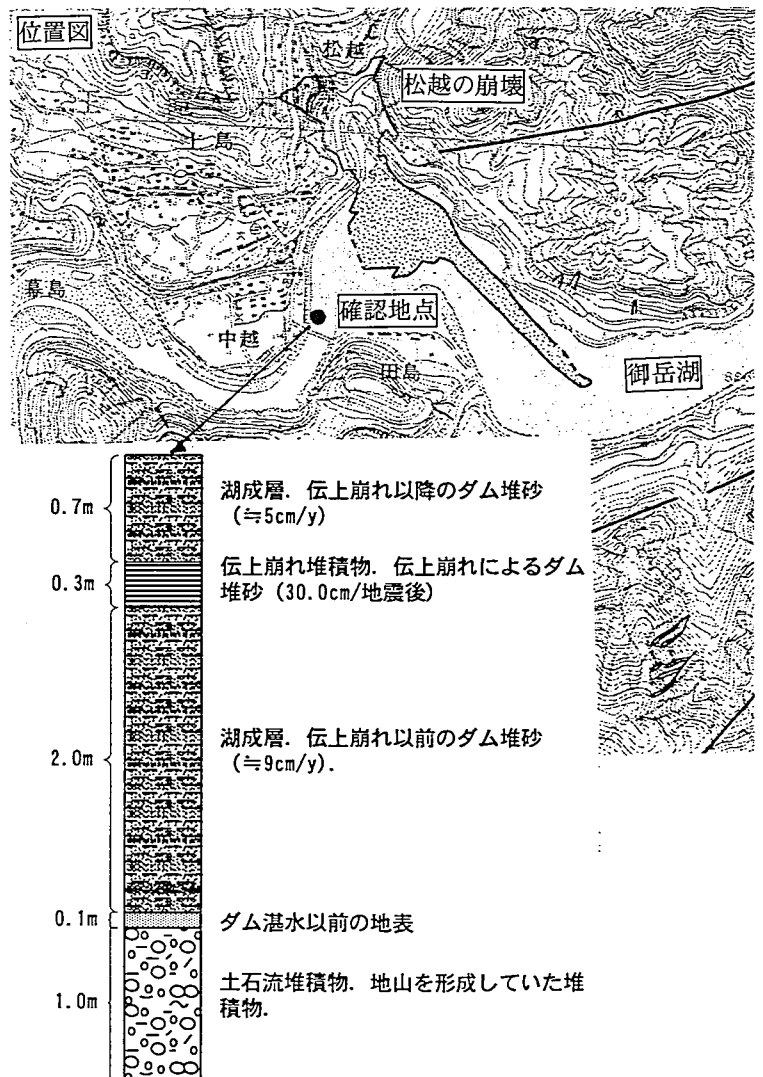
御岳湖上流端付近の堆砂状況の観察によれば、1961~84年間の堆砂量は2.0m(9cm/年)で、地震時に0.3m、1984~99年間の堆砂は0.7m(5cm/年)となっていることが確認された(図2.)。この結果によれば、**御岳湖**には王滝川本川より、地震前から多量の土砂が流入しており、地震直後に**御岳湖**に流入した伝上崩れの土砂は、0.3mとわずかである(松越地区の崩壊土砂を除く)。さらに、その後の15年間でかなりの土砂が流入している。このため現在、公団では流入土砂の除去作業を行っている。

図-2の現地調査の結果、伝上崩れ以降の堆砂量が減少している可能性が確認された。これは、王滝川を堰止めた**伝上崩れ**の堆積物(天然ダムが形成され、上流からの土砂は完全に天然ダムに堆積している)が砂防構造物で保護されているため、これらの構造物が徐々に破損して堆積物が移動し始めれば、堆積量が増大する可能性が考えられる。

図2. 御岳湖で確認された伝上崩れの土砂
