1998年8月30日の豪雨により、神奈川県津久井郡相模湖町にあるホテルの裏山で泥流が発生し、ホテル内に土砂が流れ込んだほか、駐車場の車13台が流されるなどの被害が出た。今回聞き取り調査を含む現地調査を行い、泥流の発生・流下過程を考察したので、ここに報告する。

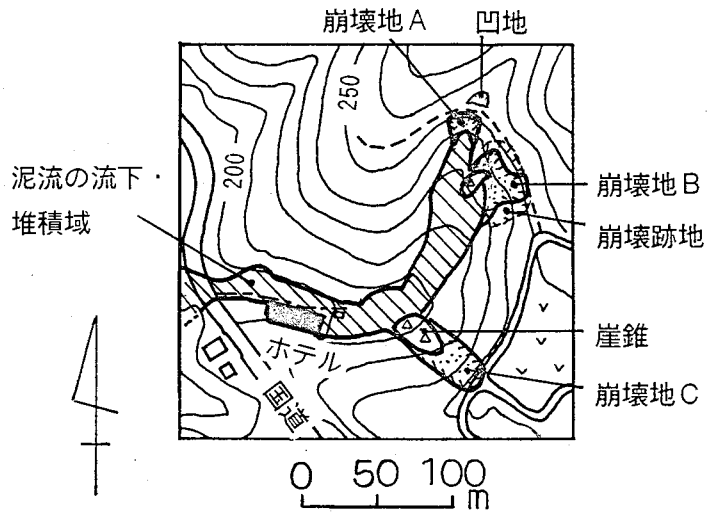
図-1 調査対象地概略図

泥流が発生したのは相模湖に流れ込む小溪流であり、平常時の流水は無い(図-1)。被災地上流の流域面積は約0.05km²、平均溪床勾配は12°である。左岸側標高250m付近は耕作地などとして人工改変されており、そこから作業道が流域を横断する形で伸びている。地質は白亜紀の黒色頁岩であるが風化が著しく、上部2m程度が粘土状、その下が劈開の多くみられる強風化岩となっている。

現地調査では作業道付近の盛土を源頭とする3つの崩壊地が確認され、これらから生産された土砂が泥流となって流下したことがわかった(図-1)。

崩壊地Aは作業道の盛土と基岩風化層が崩壊したもので、平均深さ2m、崩土量は約500m³程度と見込まれる。作業道が溪流を横断しているため上流側が深さ2mの凹地になっており、作業道がV字状に洗掘されていることから、凹地に貯留された水の浸透および越流が原因となって崩壊が発生し泥流形態に移行したと推察される。崩壊地Bは盛土が崩壊したものであり、平均深さ2m、崩土量は約2,000m³程度と見込まれる。崩壊地Cは盛土と基岩風化層が地すべり状に崩壊したものであり平均深さ3m、崩土量は約3,500m³程度と見込まれる。9月4日の現地調査時、崖錐は非常にぬかるんでいた。崩壊地Cの源頭部付近には落差40cm、長さ80mの段差が生じている。

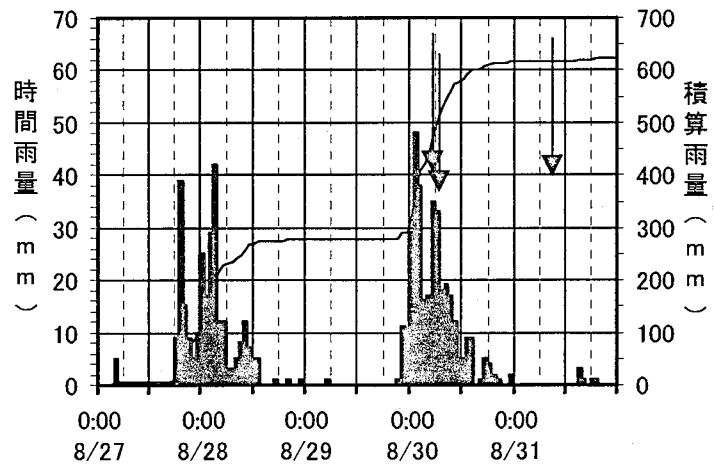
図-2 降雨状況(相模湖アメダス観測所)

被災地より1.25km離れた相模湖アメダス観測所の観測記録を図-2に示す。図中の矢印は聞き取り調査により特定できた泥流の発生時刻を示している。27日18:00~28日14:00にかけて連続雨量269mmの降雨があり、1日あけて再び時間雨量40mmを超える降雨があった。29日21:00から泥流発生直前の30日5:00までの連続雨量は161mmであり、第1波と第2波の発生に当たる5:00と6:00の時間雨量はそれぞれ35mmと33mmである。
