P14 舟房谷の植生遷移について

岐阜県恵那土木事務所 河川砂防課
砂防係長 細野 一成
技師 平田雄一郎
（株）帝国建設コンサルタント ○村瀬 弘

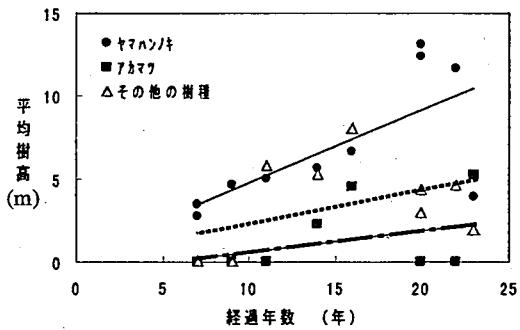
図-2 経過年数と平均樹高

各調査地点において、植栽した樹木の成長状況を把握するために毎木調査を行った結果、植栽後の経過年数が経つにつれて、ヤマハンノキの本数密度が減少していることがわかった。これは、表層土壤の移動等による消滅・枯死ではなく、自然淘汰による減少と考えられる。一方、植栽木の減少に伴い、周辺に自生している植物種（アカマツ・各種広葉樹）が侵入してきている。また、図-2より、ヤマハンノキをはじめ各種の樹木は、経過年数とともに樹高が増加し、順調に成長していることがうかがわれる。
