# 15 平成 11 年 6. 29 広島県土砂災害の特徴について

財団法人 砂防・地すべり技術センター：○二宮 忠之  
 榎木 敏仁  
 広島県砂防課： 姫城 賢一

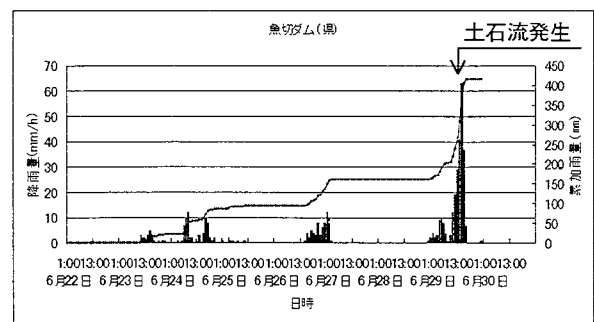
図-1 魚切ダム観測所における降雨状況

崩壊発生地は、6 月 6～7 日にかけて活発化した梅雨前線による先行降雨により、土壌水分状態としては十分に湿潤な状態にあったと推定される。魚切ダム地点においても 28 日より降り始めた雨が、29 日急激に雨足が強まり、土石流が発生している。この降雨は、呉観測所において最大 10 分間雨量 15mm、最大 1 時間雨量 69.5mm、最大日雨量 186mm を記録している。
