20 平成 11 年 三重県藤原町における土石流調査報告（その 1）

～土石流発生状況～

（株）ダイヤコンサルタント ○伊藤 孝 山下 晃 武藤 章
三重県 藤原町 渡辺 修司 伊藤 昭夫

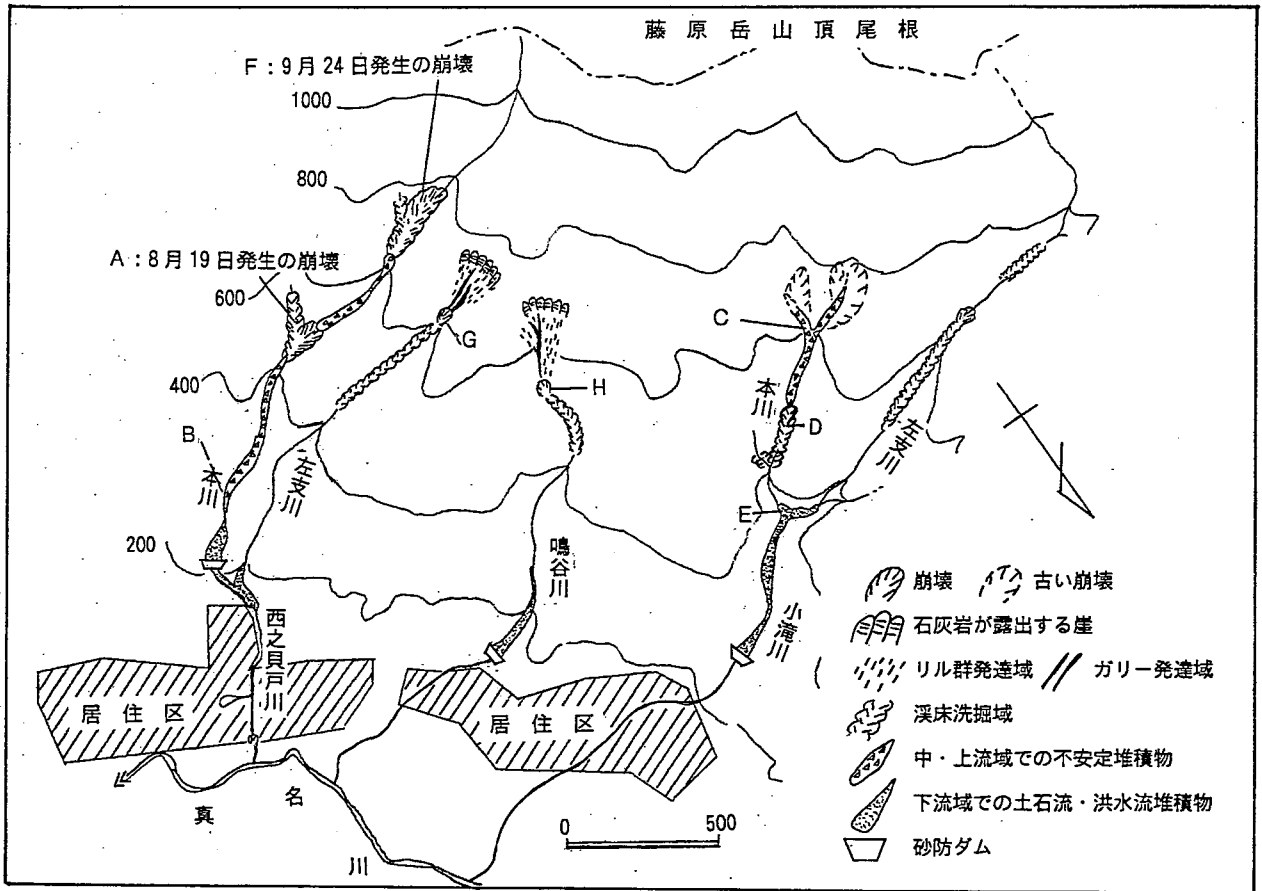
第1図 土石流発生状況

西之貝戸川本川 A 地点において崩壊が発生し、B 地点まで溪床を洗掘しながら土砂供給量を増した。A～B 地点間の地質は、礫を多く含み細粒分に富む未固結堆積物からなり、斜面堆積物や過去の土石流堆積物であると判断される。建設中であった下流の砂防ダムにより、ほとんどの土砂は捕捉された。左支川では、下流まで流下するような土石流の発生はなかった。

本川と左支川で土石流が発生した。本川では C 地点に分布する石灰岩の岩層からなる不安定堆積物、及びその下流の D 地点で発生した崩壊などから土砂が供給された。左支川では溪床部の小さな崩壊と連続的な溪床洗掘により土砂が供給された。E 地点において、左支川から流下した土石流は先端部分と考えられる巨礫を残している。本川からの土石流は、左支川からの土石流先端部を切り、一気に下流の砂防ダムまで流下した。この時の土石流は、既設の砂防ダムによりすべて捕捉された。

西之貝戸川本川では、上流の F 地点で崩壊が発生し、A 地点における崩壊も 8 月時点よりさらに拡大した。流下した土石流は排土作業後の砂防ダムに大部分補足された。左支川では、G 地点で発生した崩壊の土砂が土石流化し、その下流で溪床を洗掘しながら流下した。左支川は、本川砂防ダムより下流で本川と合流するため、土石流の大部分が住居地域の水路に流下した。

鳴谷川では、H 地点で発生した崩壊の土砂が土石流化して、その下流で溪床を洗掘しながら流下したが、下流域の砂防ダムですべて捕捉された。

小滝川では、本川及び左支川で再度土石流が発生し、排土作業後の砂防ダムを満砂にし一部が住居地域の水路に流下した。
