45 砂防ダム越流落下水による異常振動の発生について

三菱マテリアル資源開発株式会社：佐々木 健司・石井 学・○安田 類
秋田県建設交通部港湾空港課：小林 真一

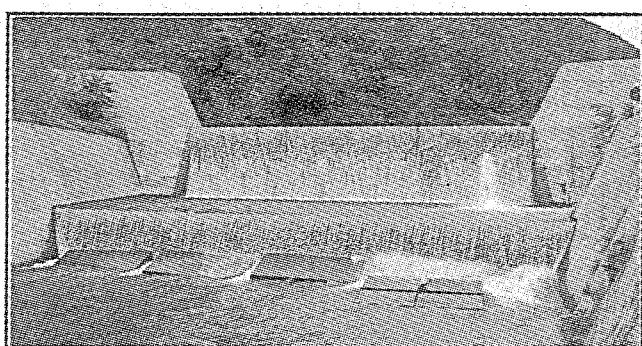
写真-1 真木砂防ダム

流域面積	97.0 km ²
高さ	10.0 m
長さ	66.9 m
貯砂量	165,000 m ³

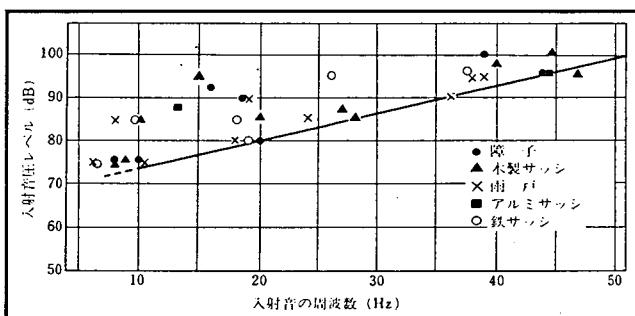
一般に低周波によってガラス窓等がガタつく最小の音圧レベルは、65~70dBといわれている。しかし通常は、80dB以上の音圧レベルになってガタつきが発生することが多いようである。山下らの研究（日本騒音制御工学会技術発表会：1977）によると、図-2に示すように周波数10Hz付近においては75~80dBで障子・木製サッシ・雨戸などはガタつきを始めており、このことからも当砂防ダムより発生する低周波振動は、建具等を十分ガタつかせるに足る音圧であることが判る。

図-2 各種建具がガタつきを始める音圧レベル

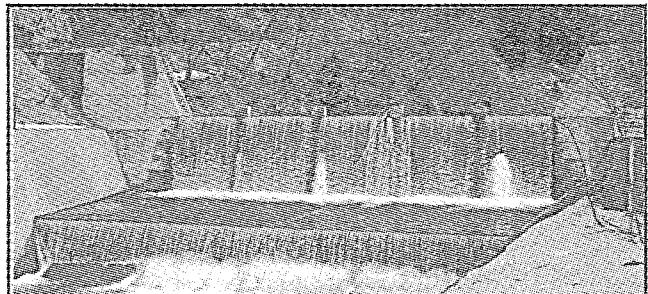
また、中野らの研究（建設省新庄工事事務所：1983）によると、大きな震動が発生している砂防ダム越流水膜の幅はすべて25m以上となっており、さらに、越流水膜の幅（B）と落下高（H）の関係について見てみるとB/Hが4以上の砂防ダムにおいて大きな震動が発生している。一方対策工として水切りブロックが施工された後の砂防ダムについて見てみてみるとB/H

がすべて4以下という範囲に入っているようである。この点に関して今回対象とする砂防ダムについて見てみると、越流水膜の幅28mに対して落下高6m（本提水通し上端から副提水通し上端までの高さ）とB/Hが4以上となっている。よって、対策工として水通し天端にコンクリートブロックを設置し、水流を分断する工法が適しているものと判断され当砂防ダムにおいても、水通し天端に幅1.0m×長さ1.5m×高さ0.7mのコンクリートブロック4基（設置間隔約5.0~6.0m）を設置した。これにより、その後融雪期等の高水時においても振動は発生しておらず、対策工の効果が確認された。

写真-3 コンクリートブロック設置状況
