1. はじめに

そこで筆者らは、都市型災害という視点から、広島市佐伯区の屋代川で発生した土石流が下流域の住宅地にもたらした被害に着目し、住宅密集地における土砂・流木の氾濫特性を調査した。ここでは、特に人工構造物が土砂移動現象及び災害に与えた影響について報告するものである。

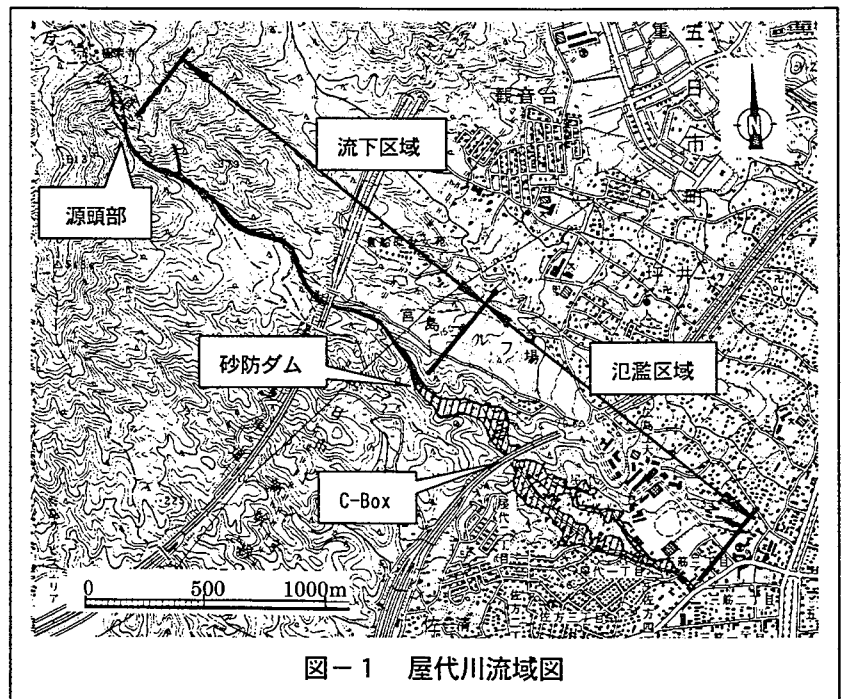
図-1 屋代川流域図

屋代川は二級河川岡の下川の一次支川であり、河川長約4kmの渓流である。土石流の発生は、極楽寺山の山頂部直下における長さ140m、幅18m、深さ1.0～2.5m程度の表層崩壊に起因している。発生した土石流は、上～中流域で溪床堆積物の浸食を伴い流下し、中～下流域では治山ダム及び砂防ダム（計7基）の効果もあり、多くの巨レキ及び流木が堆積したが、砂防施設で全ての土砂は捕捉できず、4,300m³程度の土砂が最下流砂防ダムを越流し、扇状地に流出した。なお扇状地に流出した土砂は、粒径数mm程度の細粒土を主体とする。

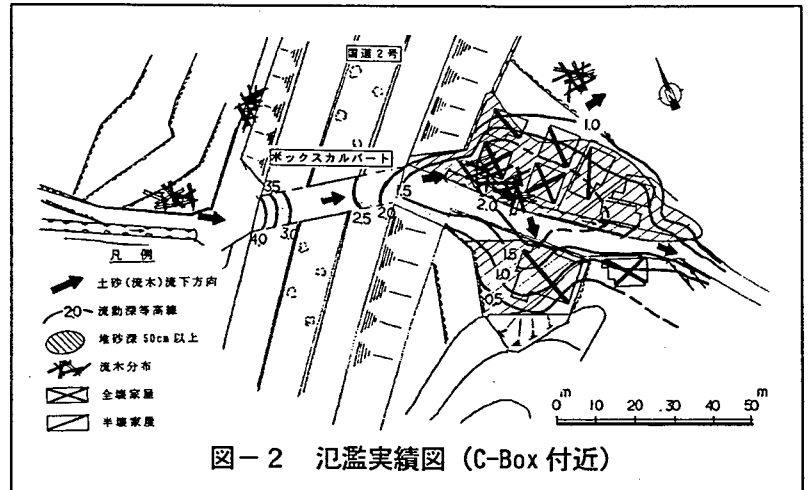
図-2 氾濫実績図（C-Box 付近）

次に、土石流は国道2号のボックスカルバート（高さ5m、幅7.3m）に飲み込まれる。同ボックス付近で勾配は4度程度と緩くなるが、流路幅の減少に伴い流動深・流速が極端に増大した。ボックス内には下流側に傾斜した流下痕跡が残っており、平均的には流動深 $h=2.5\text{m}$ 程度、またボックス内の水理条件が不明瞭でその流速は確定できないが、等流と仮定すれば流速 $U=20\text{m/sec}$ 程度となる。このようにボックスカルバートによりエネルギーを増大した土石流はその直下の家屋に直撃し、7棟の家屋に全壊・半壊の被害（内2棟流出、死者1名）を与えた。なお被災跡を見ると、土砂及び流木の堆積がこのあたりに集中している（最高土砂堆積深1m程度）。

- ①谷底低地を流下してきた土砂流がボックスカルバート内に集中したことにより、流動深が1.5倍、流速が3倍（等流と仮定した場合の推定値）程度まで増大した。ボックス上流の家屋が半壊程度の被災であるのに対して、下流の家屋は全壊（一部流出）となっており、ボックスにより土石流のエネルギーが極端に増大したことがうかがえる。なお土石流による大きな被害（例えば死者を出すような人的被害）が出ているのはこの箇所のみであり、またこの付近に土砂及び流木の堆積が集中していることから、土石流の大きなエネルギーは家屋に直撃したことで概ね収束したと考えられる（図-2参照）。
