121 1999年8月19日三重県員弁郡藤原町で発生した土石流とその後の対応

牛山素行(京都大学防災研究所)・林 拙郎・川邊 洋・栗飯原篤史(三重大学生物資源学部)

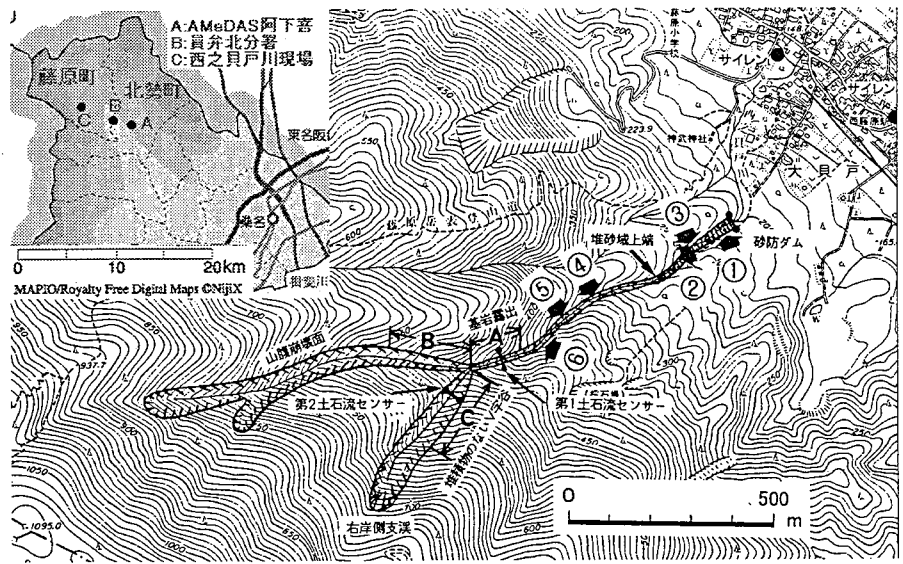
図1 西之貝戸川付近概略図

今回の土石流の発生地点は、西之貝戸川上流部で、砂防ダム工事現場の上流約600m~1000m付近と思われる。流下した土石流のうち、4000~5000 m^3 程度はほぼ完成していた高さ9m、幅54mの砂防ダムで捕捉され、砂防ダムを越えたものは1000~2000 m^3 程度と思われる。砂防ダム堆砂域上端から上流側約400m程にわたって、渓床・溪岸に土石流堆積物が確認できる。この付近の溪流幅は8~10m程度であり、現地状況から平均堆砂厚を仮に1mと仮定すると、溪流沿いに堆積している土砂量は3200~4000 m^3 程度となり、生産土砂量の合計は約8000~11000 m^3 程度と思われる。

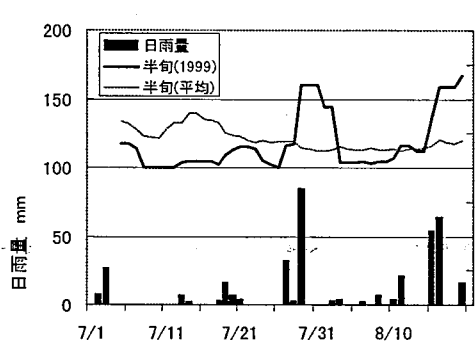
図2 阿下喜の1999年7～8月の降雨状況

藤原町近傍で継続的資料のあるAMeDAS阿下喜における1999年の観測値と、1978-1997年の20年間の平均値をもとに、半旬(5日)雨量の推移を見ると、1999年7月は降水量の少ない状態が続き、半旬雨量も平均を下回り続けていたが、7月29日に80mm以上のまとまった降雨があり、8月15~16日にも総降水量100mm以上の降雨があり、この前後数日については半旬雨量が平均を大きく上回っていたことが確認される。

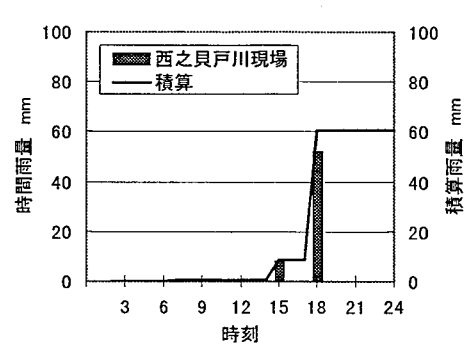
図3 砂防ダム工事現場の降雨状況(8/19)

土石流発生現場に近い、AMeDAS阿下喜、員弁北消防分署、西之貝戸川砂防ダム工事現場の土石流発生当日8月19日の降水量を見ると、当日は限られた範囲に強い雨が断続的に降るような状況であったことが分かる。阿下喜や員弁北分署では、土石流発生時刻前後にさほど強い雨は記録されていないが、西之貝戸川砂防ダム工事現場では、17～18時に52mmの降雨が記録され、前述のようにこの時間帯に土石流が発生している。

AMeDAS阿下喜の1978-1998の21年間の資料をもとに、1時間降水量、日降水量の記録を見ると表1のようになる。本事例の降雨は最大1時間降水量は50mm以上、日降水量は60～70mm程度かと思われる。阿下喜における既往記録と、今回の記録を比較すると、日降水量については問題にならないが、1時間降水量については、最近21年間で見ても上位5位以内に位置づけられる程度の記録であると思われる。これらのことから、今回の事例は、先行降雨が記録的ではないがやや多めの状況下で、20年間に数回観測される程度の短時間豪雨によって発生したものと考えられる。
