P-11 御嶽山「伝上崩れ」発生後15年間の地形変化-2

建設省多治見工事事務所 原 義文 佐藤嘉紀 林 元彦
日本工営株式会社 井上公夫 ○田島靖久 今村隆正

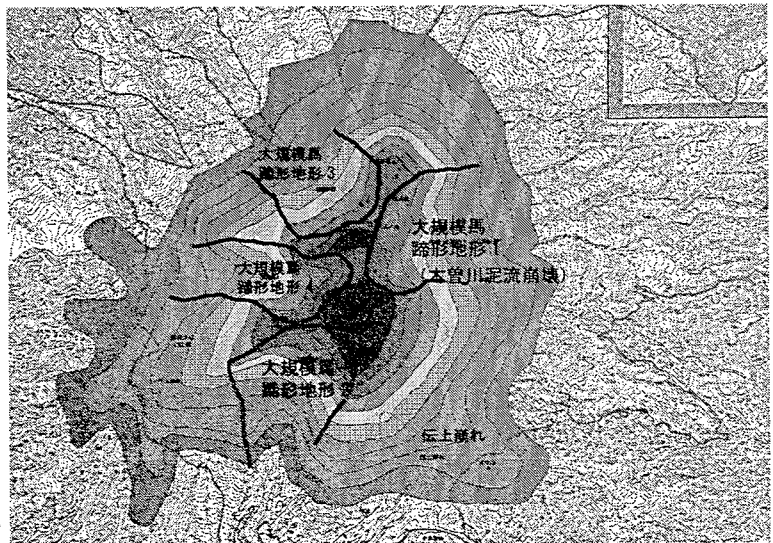
図1. 500m埋谷による接峰面図

図2は500m埋谷による御嶽山の復元図である。この埋谷によって大規模な馬蹄形地形が4箇所あることを確認した。このうち東側に開いた地点(ONAW-1)は約5万年前に発生した木曽川泥流の巨大崩壊に伴う馬蹄形地形と推定される。また、この直下には

1979年に御嶽山では噴火活動があったが、地形に残るような火山活動は約3万年前に終了し、現在火山活動としては静かな時期にあると考えられている。上記の方法によって求められる侵食量を御嶽山の過去3万年間の侵食量として計算すれば概算の侵食レートが求められる。しかし、御嶽山は地質学的に良く研究されており表面に露出する火山噴出物の噴出年代が判明している。この結果を利用し、山体表面を覆う最新の火山噴出物の噴火年代を侵食の始まった年代とみなし、山体の方向別によるブロック分類を行いブロック毎の侵食量を求めた。その結果、過去数万年間では2の③で履歴のある地獄谷や継母岳東斜面地域での土砂生産活動が最も激しいことが判明した。さらに2の①の草木谷上流地域においても土砂の生産量が高いことが判明した。これらの地域はいずれも馬蹄形地形が形成されていた地域であり、過去の傷跡が活発な土砂生産の場になっていると推定される。

また、伝上崩れは、標高2,000m以上の過去数万年間の侵食地域を47回ほどで埋めてしまうほどの大きな崩壊であり、火山活動の静穏期の崩壊としては最大規模の崩壊と考えられる。このことは井上(1993)で指摘したことと矛盾しない。ただし、過去数万年間の侵食量の側面から議論すれば伝上崩れのあるブロックは、平均的な量の土砂生産の場であったことが判明した。しかし、近年は旧崩壊も発生するなど、本当に土砂の生産の場として平均的な地域であるか今後議論しなければならない。

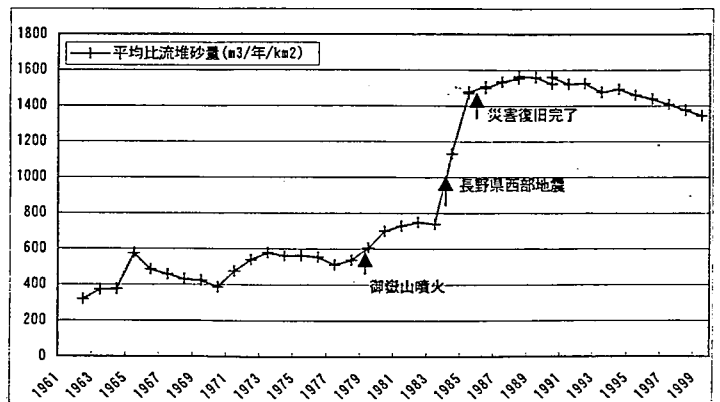
図2. 牧尾ダムへの堆砂状況

水資源開発公団牧尾ダムでは昭和36年の竣工以来平均比堆砂量のデータを蓄積している。今回の調査では牧尾ダムにおける堆砂量データを検討し、大規模崩壊によるダム湖への影響も検討した。その結果、大規模崩壊以前は平均比堆砂量が $400\sim 800\text{m}^3/\text{km}^2/\text{y}$ であったものが、伝上崩れ後は $1,400\sim 1,600\text{m}^3/\text{km}^2/\text{y}$ と2~3倍に跳ね上がった(図3)。また、前後の堆砂量と比較すると十数倍もの土砂が流入し、これらの結果は昨年度の地質データから得られた結果(原他,1999)とも整合する。伝上崩れの土砂生産によって牧尾ダムでは近年においても土砂の浚渫を実施しており、もし新たな土砂の生産があればさらに多くの対策が必要になると考えられる。

本調査では国土地理院(1985)によって作成された2時期の測量結果と平成7年に撮影された空中写真を図化しDEMデータを作成した。今後はこのデータの詳細な解析を実施し15年後の問題を定量的に議論する。伝上崩れの土砂移動現象に関しては未解決の問題も残されており、伝上崩れ堆積物をテストピットによって直接的に観察することによって新たな知見を得ることができると考えられる。地獄谷・継母岳東斜面からの土砂生産の問題は、今後この地域から崩壊を伴う活発な土砂の生産があることが予測され、牧尾ダムへの土砂流出防止を含め何らかの対策が求められる。さらに、岐阜県側の草木谷においても検討を行なう必要がある。
