P-54 兵庫県南部地震後の降雨により発生した山腹斜面崩壊について（その2）

○神戸大学都市安全研究センター 正会員 鳥居宣之
正会員 沖村 孝
(株)鴻池組 (元神戸大学大学院生) 永井久徳

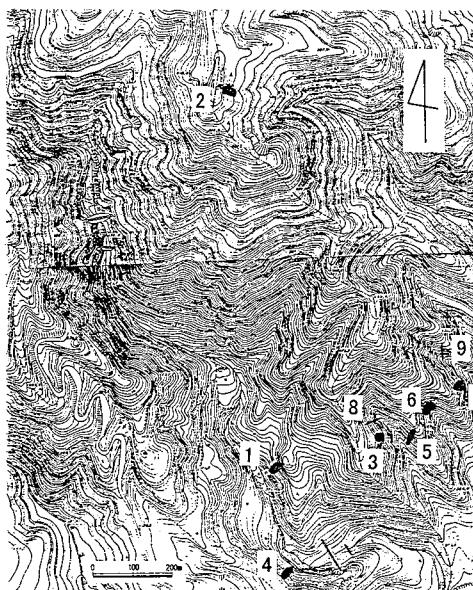
図-2 解析対象斜面

図-2に示した地震によって発生したNo. 1, 2の崩壊地、地震後の降雨によって発生したNo. 3~7の崩壊地、ならびにNo. 8, 9の非崩壊地を対象として解析を行った。
