## P66 別当谷における緑の復元過程について

国土交通省金沢工事事務所  
財団法人砂防・地すべり技術センター  
株式会社地盤解析研究所

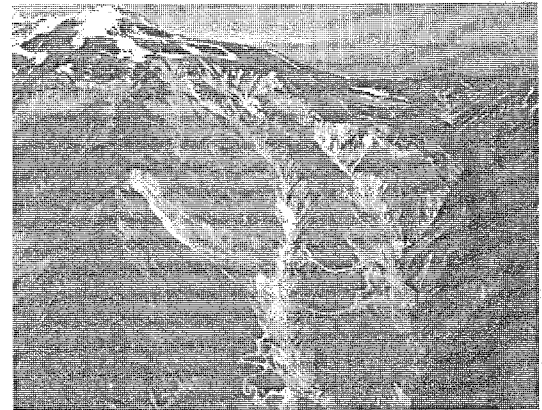
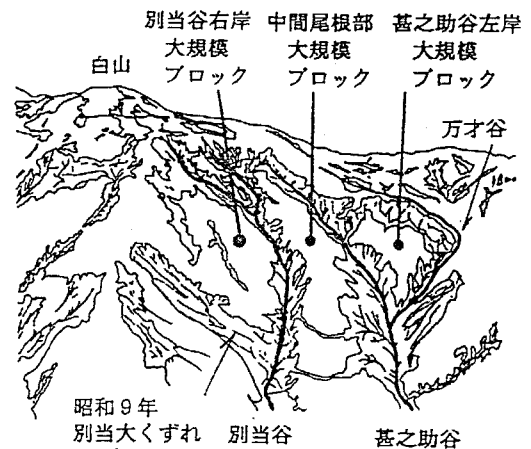
図-1 白山南西側斜面の状況

火山活動によって形成された白山では、特に南西側山腹斜面において大規模な地すべりが存在すると共に、谷の侵食とこれに伴う溪岸崩壊が著しく進んでおり、手取川流域における最大の土砂生産源となっている。図-1に白山南西側斜面の状況を示す。

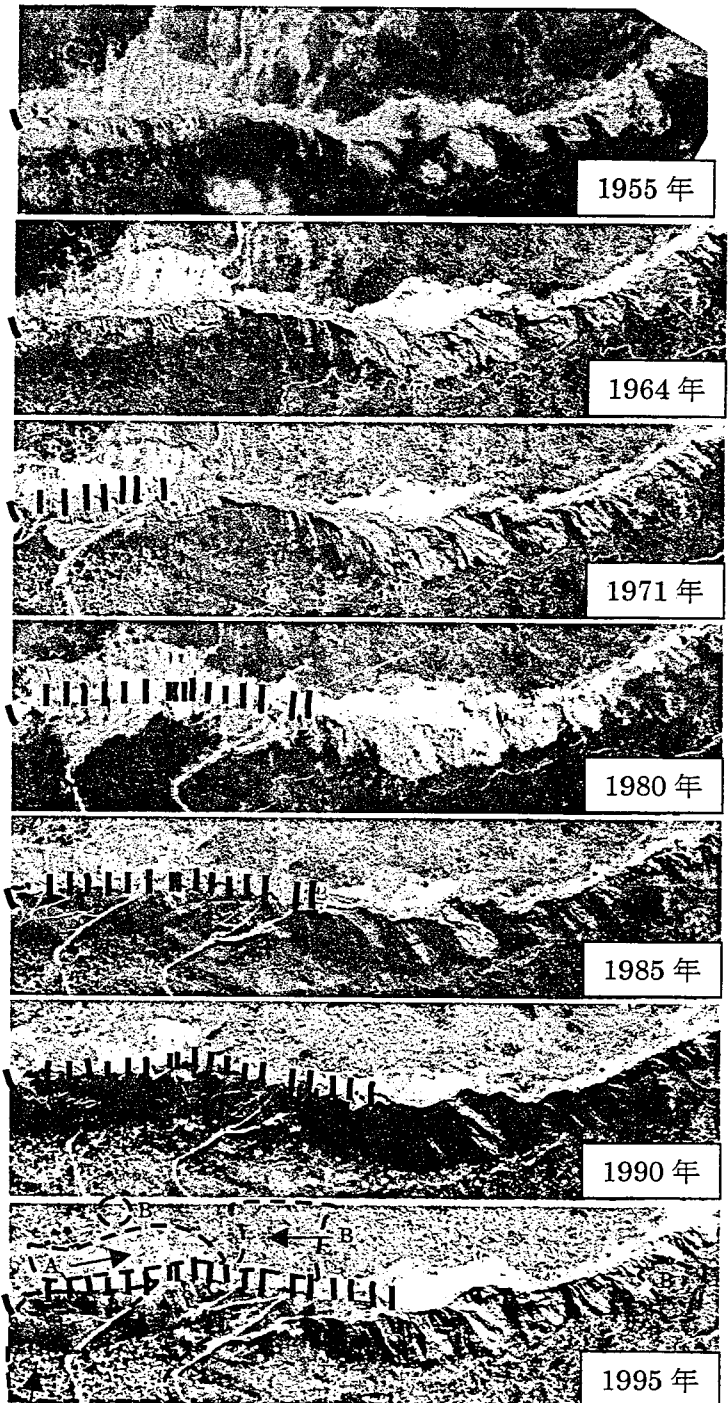
図-3 別当谷中流部の空中写真

モノクロームの写真に掲載したため明瞭に示すことは困難であるが、以下のことが明らかになった。1995年の写真上でAと記した範囲では、河床から溪岸にかけて草本が活着し、徐々に草地の分布が拡大している他、灌木も部分的に分布してきている。また、Bと記した範囲は、谷地形や崩壊跡地であるが、灌木等の拡大が見られ、裸地が解消された部分である。さらにCと記した範囲は、樹木の本数が増え、樹林を形成しつつある部分である。なお、1990年から1999年の間には写真の範囲の一部で緑化工を実施しており、全ての植生が自然に侵入したものではない。しかし、植生が活着する条件として土壌の侵食が抑えられている必要があることを勘案すると、砂防堰堤の完成により谷の縦侵食が抑えられ、これの副次的作用として溪岸の侵食や崩壊が抑えられた結果、植生が溪岸に活着、もしくはその途上にあるものと考えられる。

上より1995年, 1964年, 1971年, 1980年, 1985年, 1990年, 1995年  
(河床に示した黒い線により、砂防堰堤のおおよその位置を示してある)
