京都府立大学大学院 農学研究科 ○小林佳世 中村勇樹 木佐洋志 松村和樹

1. はじめに

平成16年は台風の上陸数も多く日本各地に多大な被害を及ぼしたことは記憶に新しい。中でも10月の台風23号は暴風をとめない、岡山県北部、京都府北部などで風倒木被害が甚大であった。ここでは、風倒木発生に影響を及ぼす地形要因と樹木形状について検討を行ったので報告する。

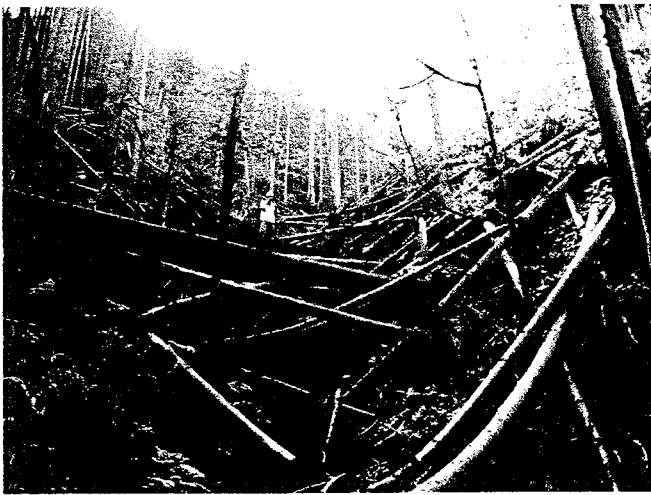
写真 大野演習林第25林班さかい迫流域風倒木地

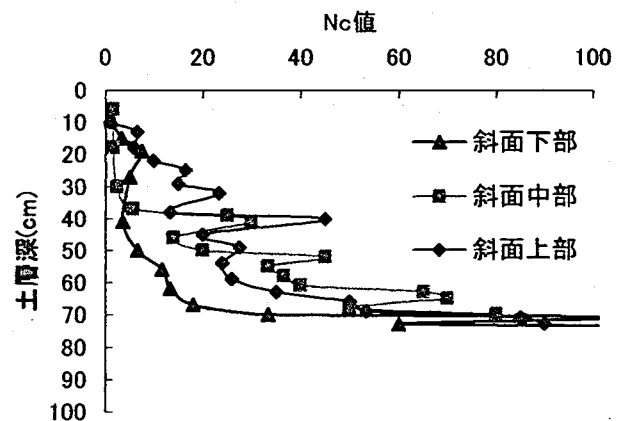
図-1 土層深と Nc 値の関係

斜面下部、中部、上部のそれぞれの斜面で簡易貫入試験を行った結果を図-1に示す。この図から、斜面下部の土質強度が明らかに低下していることが認められる。要するに斜面下部の土層の樹木を支える力が小さいことが、倒木が斜面下部に集中する一つの要因であると考えられる。

さらに、斜面下部に倒木が多く分布する一つの要因として、斜面下部を構成する土層は崖錘堆積物からなるため土質強度が小さく土層の樹木を支える力が弱いことがあげられる。

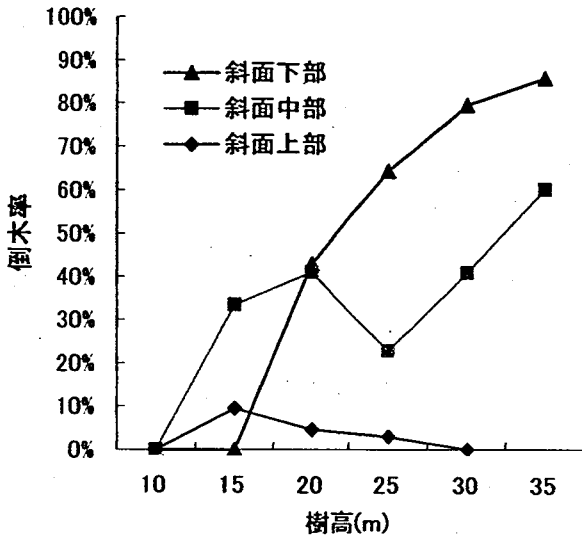
図-2 各斜面での倒木率

図-2に各斜面での倒木率を示す。ここで倒木率とは各樹高クラスの倒木数をそのクラスの樹木の全数(健全木と倒木の個体数の和)で除した値である。図-2から樹高が高いほど倒木になりやすいという傾向を示した。

また、本調査地の風倒木はスギが主であり、斜面下部では水分条件が良く樹木の生長が早いので樹高が高くなり、風圧を受けたとき、樹高が高い樹木は地際部のモーメントが大きくなり転倒しやすくなると考えられる。

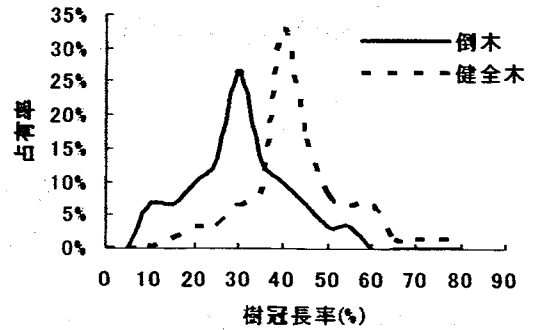
図-3 倒木、健全木の樹冠長率の分布

図-3に倒木、健全木の樹冠長率の分布を示す。また、図-4に根返り、健全木の樹冠幅の分布を示す。樹冠幅は実測しておらず、GISのArc Map上で樹木間隔を測定することによって求めた。ここで占有率とは各樹冠長率クラスの樹木の個体数を樹木の全数で除した値である。

図-3、図-4から樹高に対して樹冠長が短い樹木、樹冠幅が大きい樹木の方が倒木になりやすいという傾向を示した。これは地際部から風心(風圧の重心)までの高さ、風を受ける面積の違いによるモーメントの差異が風倒木発生の一つの原因であると考えられる。
