国土交通省河川局防災課	原 義文
信州大学農学部	平松晋也
国土交通省国土技術政策総合研究所	水野秀明
財団法人砂防・地すべり技術センター	○柏原佳明, 池田暁彦, 宮瀬将之, 加藤誠章

本研究では、最も被害の大きかった小田井沢川で発生した土石流について、今後の土砂災害対策に資することを目的に、現地調査、ヒアリング調査等を実施し、土砂移動実態の把握を行った。なお、今回の豪雨により岡谷市周辺で発生した土石流災害の概要については、平松ら（2006）に詳しいのでそちらを参照されたい。

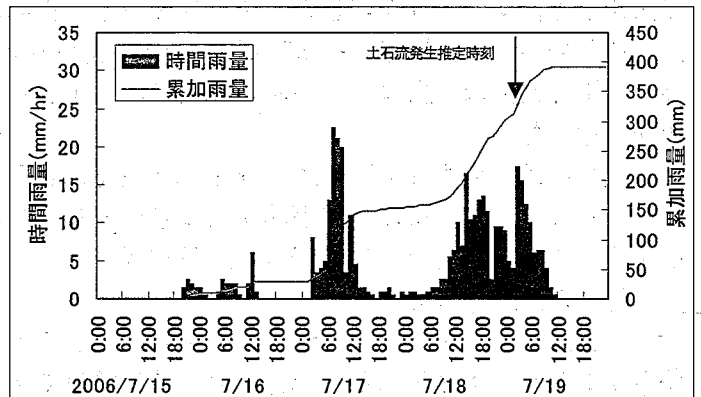
平成 18 年 7 月 15 日から 19 日にかけての気象庁諏訪雨量観測所で観測された降雨を図 1 に示す。今回の一連の降雨での最大時間雨量、最大日雨量、最大 2 日間雨量の確率評価結果をみると、最大時間雨量（22.5mm）は 2 年確率であったのに対し、最大日雨量（148mm＝観測史上第 2 位）は 20～50 年確率、最大 2 日間雨量（273.5mm＝観測史上第 1 位）は 100～150 年確率と評価され、当該地域としては未曾有の豪雨であったといえる。また、今回の降雨は、7 月 17 日 8 時頃と、7 月 19 日 3 時頃に 2 回のピークが観測された 2 山の降雨波形を有していたことも特徴的である。

図 1 災害時の降雨（気象庁諏訪雨量観測所）

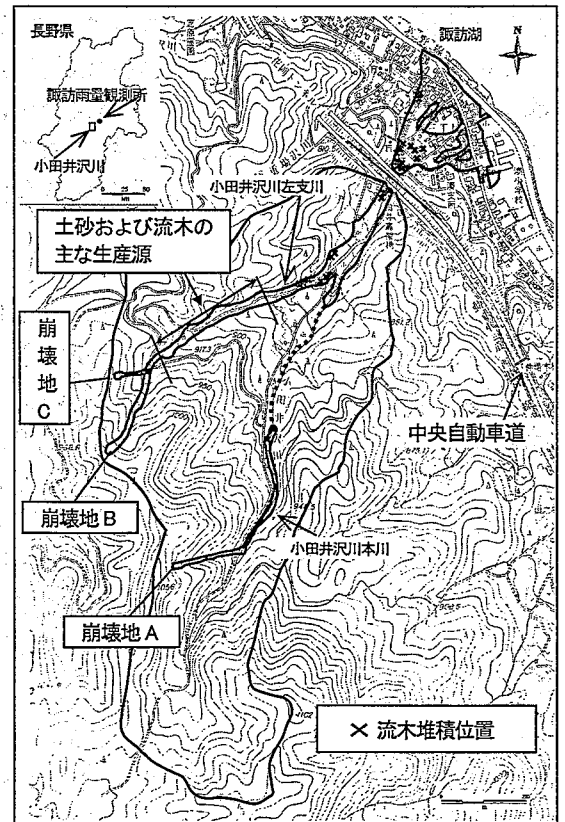
小田井沢川は緩い谷形状を呈する平均河床勾配 9° 程度、流域面積 0.79km<sup>2</sup>の溪流である（図 2、3）。過去の災害記録によると、小田井沢川では、土石流が発生し諏訪湖まで土砂が到達した事実が記録されているが、詳しい年代や土石流の規模等は不明である。

図 2 小田井沢川の土砂移動実績図（平松ら（2006）に加筆）

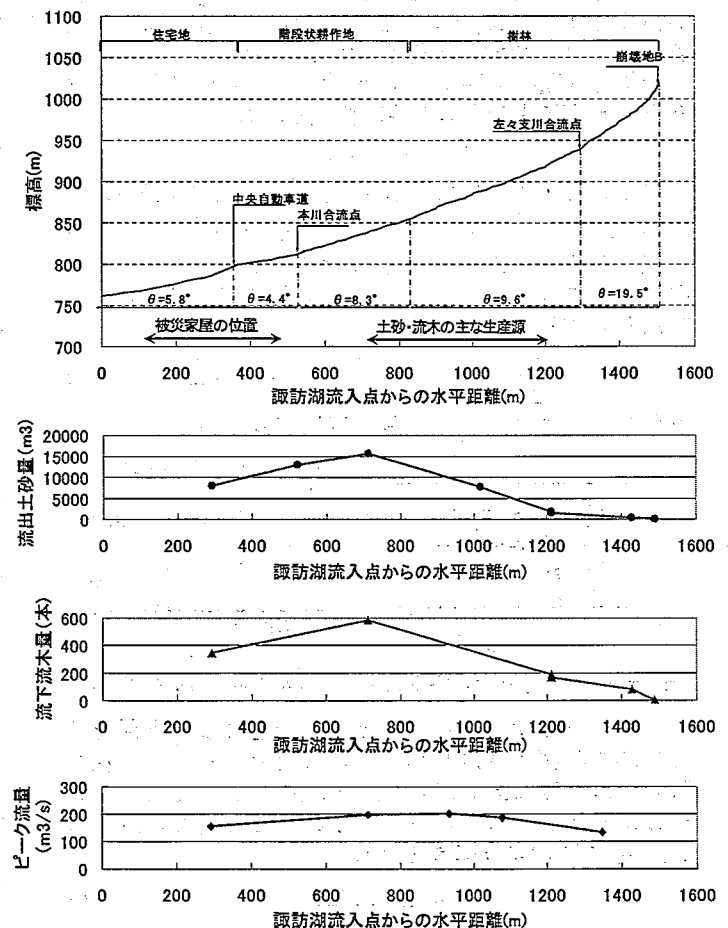
小田井沢川の左支川で発生した土石流の流出土砂量、流下した流木量、土石流のピーク流量の縦断方向の推移を図3に示す。ここで、土石流の流出土砂量および流下した流木量は、現地調査ならびに空中写真判読等をもとに試算した。また、土石流のピーク流量は、土石流の流下痕跡から推定した流下断面積に Manning式による流速を乗じ算出した。これによると、中央自動車道の下流への流出土砂量は7,900m<sup>3</sup>程度、流木量は345本程度であったと推定される。流出土砂量および流下した流木量の縦断方向の推移を見ると、土石流流下痕跡の最上流部に位置する崩壊地Bにおいては、崩壊により、600m<sup>3</sup>の土砂が生産されたが、そのうち下流に流下した土砂は300m<sup>3</sup>であった。諏訪湖流入点から1,200mの左々支川合流点下流においては、流出土砂量約1,800m<sup>3</sup>、流下流木量185本であったが、その下流側の700m地点では、15,500m<sup>3</sup>、580本と急激に増加している。これらのことから、小田井沢川の土石流では、1,200m～700mにかけての溪床・溪岸部が、土砂・流木の主な生産源になっていることがわかる。当該区間の溪床の勾配は8.3度～9.6度程度である。なお、土石流のピーク流量については、左々支川合流点下流では、150m<sup>3</sup>/s程度であったが、700m地点では200m<sup>3</sup>/s程度に増加している。

小田井沢川の左支川における土石流の流下痕跡の最上流部には崩壊地が存在し、この崩壊地からの流出土砂量(300m<sup>3</sup>)は、中央自動車道下流への流出土砂量(7,900m<sup>3</sup>)に比べ極めて少ない量であった。崩壊地の直下には多量に土砂が残存していること、崩壊地直下における流下断面が小さいことも併せて考えると、最上流部の崩壊は、土石流発生のかきかけとなったものの、そのまま土石流本体を構成したとは考えにくい。すなわち今回の土石流は、未曾有の豪雨により発生した表面流と崩壊地からの流出土砂およびそれに含まれる水分が相まって、溪床の土砂を侵食し、立木を巻き込みながら発達・流下したものと考えられる。

図3 小田井沢川左支川の縦断図および流出土砂量、流下した流木量、ピーク流量

また、発生した土石流は、細粒成分や数10cm程度の石礫を多量に含み、巨礫の含有率は低い流れであったが、流木を多量に含んでいたため、下流側への被害を拡大させている。このような土石流が想定される地域においては、下流部の流下断面の拡大および遊砂地を含めた施設計画を検討するとともに、適切な流木対策を考慮する必要がある。
