白馬村ネブカ平の崩壊地対策について

長野県砂防課 野本幸男 長野県姫川砂防事務所 ○中曾根聡

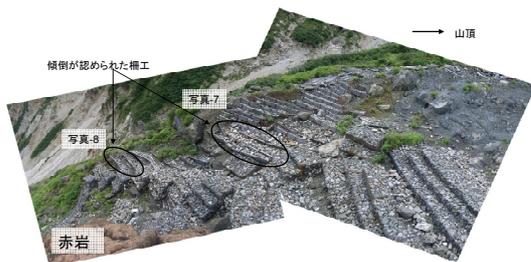
写真-5 平成20年撮影

施工された柵工 33 段中変化のあった柵工は 13 段である。

柵の傾倒は徐々に進行しておりほぼ水平な柵もあるが土砂は柵上部に留められており効果は継続している。

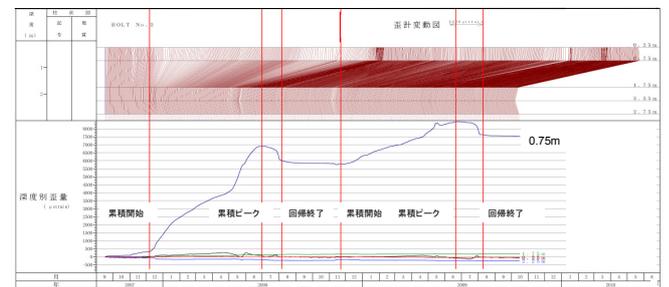
図-2 歪計変動図

赤岩直下のふとんかご工については平成21年度よりふとんかごの端点を座標化し1年後に再度測量を行い、1年間に62mmから98mmもの谷側への移動（傾倒）が認められた。施工直後を写真-8に、2年後の状況を写真-9に示す。ふとんかご内にはボルト歪計（L=2.75m）が設置されており観測結果（図-2）により0.75m（地表面付近）で変動が確認され、積雪の始まる11月から歪みが累積しはじめ、融雪の終盤である6月にピークを迎えている。

平成19年からの観測結果から一部の構造物は傾倒が進行していることが確認された。原因は積雪による外力が作用していると予想され、融雪期に最も変形をしている。しかし、現地の冬季は両岸から雪崩が発生し冬山登山者でさえ近寄れない状況であり、各種計測機器も雪と氷、低温によって計測不能になることが多く観測には限界がある。観測は融雪が終了する7月下旬から積雪前の10月下旬の間に目視で行うこととなり数値化は困難である。施工地周辺は、前述のとおり各種法規制、自然環境の過酷さ、景観への配慮等制約条件の非常に厳しい現場であり、今以上の構造物の傾倒が進行した場合や設置施設が老朽化した場合の維持管理、施工方法等課題は多く存在する。今後も、観測を続け、特殊な状況下での構造物の経年変化、砂防施設としての効果、現場周辺の地盤状況の変化等を注意深く見守っていききたい。
