## 鎌倉沢川歴史的砂防施設の復旧について

新潟県南魚沼地域振興局地域整備部 逢坂 康之、大平 健、鈴木 清悦、古屋 友次郎、齋藤 雅弘  
アジア航測株式会社 ○澤 陽之、小川 紀一朗、大高 知秋、佐藤 厚慈、熊倉 歩、船越 和也

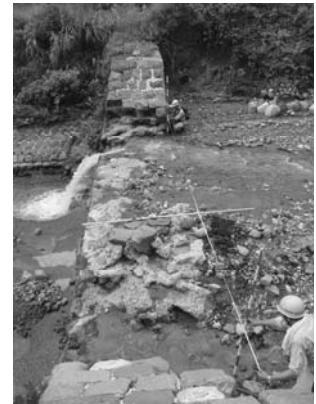
この豪雨により、鎌倉沢川において昭和初期に建設された石積砂防えん堤8基、床止3基、床固工4基を含む石張斜路工が被災し、特に第三号堰堤及び第七号堰堤は本堤部が流出するなど大きな被害を受けた。

図-2 豪雨による被災状況  
(鎌倉沢川第一号堰堤)

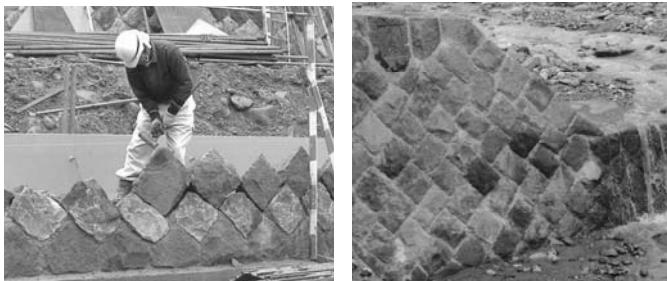
図-4 復旧に使用した石材と石積の施工状況

鎌倉沢川歴史的砂防施設の復旧は、基本的に原形復旧の観点および歴史的砂防施設としての外観（石積）を維持するため、現存する石材を使用することを基本とした。新たに外部から石材を持ち込む場合は、形状については現地調査の結果より平均的な値である控え45cmで、高さと幅がそれぞれ35cm×30cmと45cm×30cmの石材を用いるものとした。また、使用する石材の種類についても、色合い・岩質を統一するため、現地調査および地質状況より溶岩類（安山岩類）や溶結凝灰岩などが主に堰堤工などの石材に用いられていると判断し、石材の調達の参考とした。

施工にあたり、当該地域周辺において、復旧に必要な石材の確保と、石材の特殊な処理（天端や角石など）や現地での調整や加工が行える熟練した石工の確保が課題となつた。限られた工期と施工性を考慮し、それらを両立できる秋田県寒風山産出の男鹿石（安山岩）を採用した。

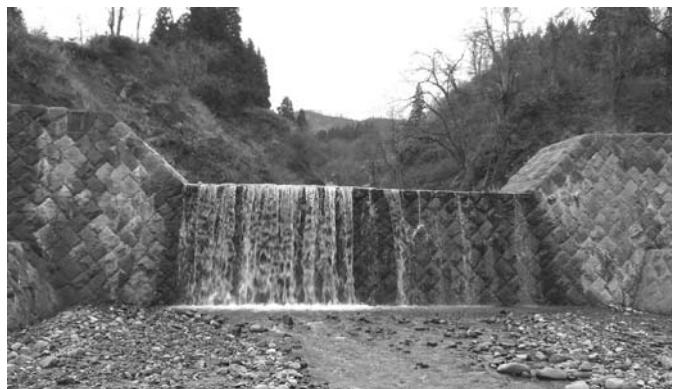
図-5 石積による復旧(鎌倉沢川第七号堰堤)

復旧工事の対象となる鎌倉沢川本川の歴史的砂防施設は、空石積構造の第七号堰堤を除き、コンクリートを使用した練石積構造であった。復旧工事では、防災施設としての機能を維持・強化しながら、できる限り施工当時の外観を維持することを目標に、練石積による復旧を行っている。登録有形文化財の砂防施設の災害復旧事例<sup>3)</sup>より、登録を維持するための条件として文化庁が示した見解では、①残存・流出した石材をできるだけ再利用して積み直し外観を維持する、②堤体内部のコンクリート補強は外観に支障が無ければ問題ないとしており、歴史的砂防施設として登録有形文化財に準ずる施設である鎌倉沢川の砂防施設においても、石積による外観の維持を重視した工事を実施している。

石積は、石のかみ合わせを中心として安定した構造体を作り出す技術であり、石のかみ合わせに不備があると構造的に安定しないとともに、見栄え（外観）も悪くなる。近年、石積技術を用いて砂防施設のような構造物を施工する事例は減少しており、石工の確保が課題となつた。鎌倉沢川では、重要文化財の石井閘門（岩手県）の復旧や皇居中之門の石垣修復の実績を持ち、一級石材施工技能士を含む熟練技能者による復旧工事を行うことにより、目地材を目

立たなくし、景観的に優れた外観を創出した。
