## 2015年石川県白山源流域で発生した地すべりによる土砂流出プロセス

石川県立大学 柳井清治

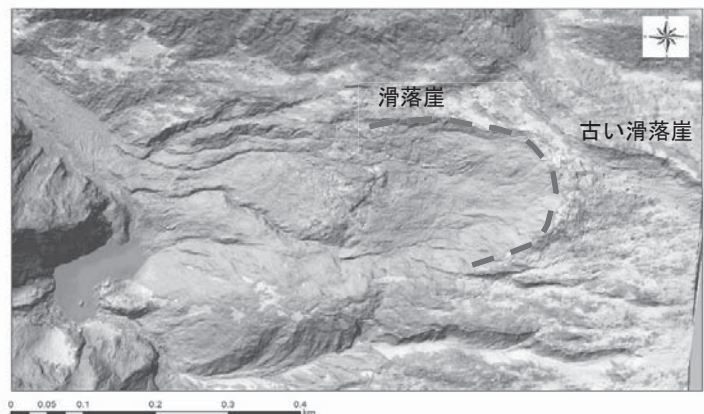
図2. 2015年5月に発生した地すべりの微地形

地すべりの微地形を図2に示す。2015年5月に崩れた地すべりは、滑落崖から溪流の堆積地まで移動水平距離800m、幅300m、滑落崖の長さ400m、幅300m、崩壊深さは最大で45m、

標高差約 400m であった。断面形を図 3 に示す。周辺は大汝岳 (2687m) から三方岩岳につながる稜線尾根に形成された地すべりの下部が移動したものである。標高 1780m 付近に明瞭な滑落崖があり、その下部に形成された移動体の一部が標高 1500m 付近を境界にして遷急線がみられ、それより下部は急斜面、上部は緩斜面となり、1780m 付近が再び急斜面となっていた。

今回崩れたのはその遷急線下部の急斜面であり、1390m～1550m 付近が円弧状のすべり面を描いており面積 6.4ha、

侵食土砂量 115.4 万 m<sup>3</sup> である。崩壊土砂は下流部に移動して溪流 (標高 1180m) までの 500m 区間に元の斜面を覆うようにして広く堆積した。その厚さは最大 35m、平均 11m、堆積土砂量は 74.8 万 m<sup>3</sup> と推定されている。最終的に崩れた土砂は溪流を広く埋積した。崩壊面より 500m 下流には狭窄部が存在し、上流から流下してきた崩壊土砂はそこで塞き上げられ堆積している。その川幅は広いところで 100m 近くに達し、以前の河床より 10m 程度上昇した。狭窄部までの区間に堆積した土砂量は 49 万 m<sup>3</sup> と推定されている。

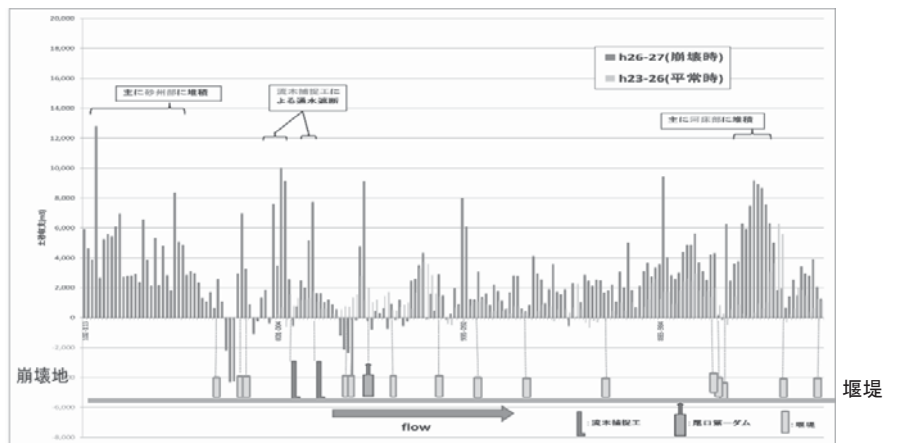
図 4. 地すべり下流部に堆積した土砂量の変化

地すべりから下流の尾添川流域にかけて、流下した土砂が堆積した。その総土砂量は約 50 万 m<sup>3</sup> に上ると推定される。多くは下流部に設置された砂防堰堤や、流木補足工の背後に堆積している。この流域では大きな治水ダム (手取川ダム) が建設され、それ以降上流から下流に流送される土砂が急激に減少しており、それらは海岸域の侵食に大きく影響を及ぼしている。したがって新たに生産された土砂をコントロールしながら海域に流出させることも考えてゆく必要がある。
