平成 27 年台風 11 号による長殿地区の仮排水路復旧計画

国土交通省近畿地方整備局 紀伊山地砂防事務所 今森直紀、北垣啓文、平野剛
協和設計株式会社 西岡孝尚、○南部啓太
株式会社鴻池組 大賀昌宏

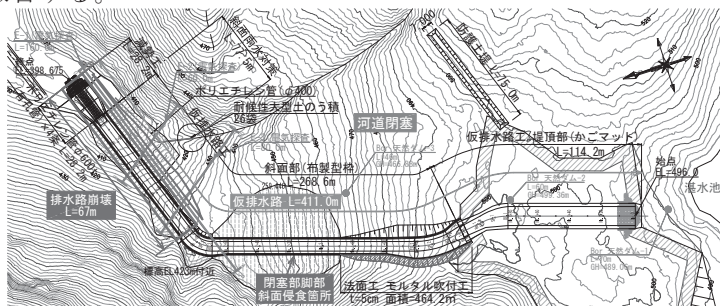
図-1 仮排水路工被災状況平面図

仮排水路工 (L=411.0 m、W=6.0 m、H=97.3 m) は、河道閉塞部斜面部に布製型枠 (L=268.6 m)、上流側の天端部にかご工 (L=114.2 m)、閉塞部脚部に減勢工 (L=28.2 m) が設置され、脚部の管路施設 (φ 600×4 条) により、常時約 0.3 m³/s の湧水を排出させていた。(図-1, 2)

台風 11 号豪雨により、仮排水路の減勢工から上部の 67 m 区間が被災し、湧水により仮排水路底面部土砂の侵食が生じ、陥没、ズレ、クラック等の変状が生じた。さらに仮排水路底面部からの大量の湧水が仮排水路破損部の右岸側へ迂回し流出した結果、破損部に沿って最大侵食深 2 m 程度の河道閉塞部脚部の侵食が生じた。(写真-1, 2)

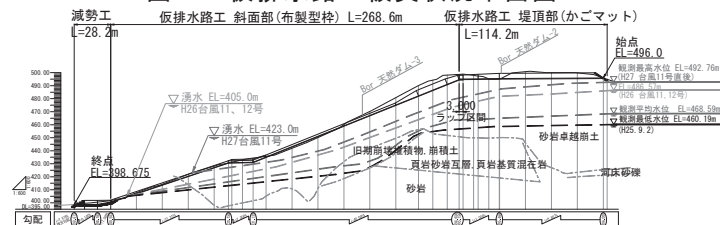
図-2 仮排水路工被災状況縦断面図

- ① 降雨に伴う湛水位の上昇と河道閉塞部脚部の湧水量、背面からの湧水圧が増大した。
- ② 河道閉塞部脚部の排水管路施設の機能以上の地下水が集中し、布製型枠排水路工の浸透性が極めて小さいことから、これが遮水壁となって水圧が上昇し、周辺からの湧水の増加とともに、水圧によってコンクリート底部が押し出されるように破壊した。この周辺の仮排水路は拝み折れ形状の破壊を呈している。
- ③ その後、湛水位の上昇に伴い、湧出ポイントが常時標高 400 m に対して 423 m まで急激に上昇し、仮排水路の周辺より大量の湧水が発生して、仮排水路周辺及び底面部の土砂を流出させた。この周辺の仮排水路は底部が落ち込む V 字型の破壊形状を呈している。
- ④ その後、継続する湧水により仮排水路の土砂流出が継続し、特に右岸部を中心に流出と洗掘が拡大した。

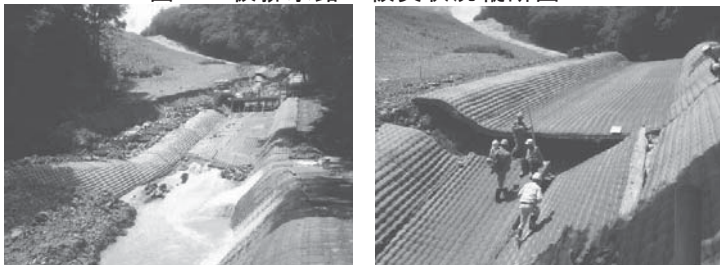
写真-1 被災全景状況

写真-2 排水路被災上流端

台風 11 号の被災後に引き続き豪雨による被害拡大を防ぐため、復旧対策工を実施した。被災後も湧水は崩壊上流端（EL423m）から流出しており、湧水に伴う仮排水路工周辺の土砂流出が進むことから、右岸の侵食箇所に対して袋詰め玉石工と根固めブロックを設置し、侵食防止を図った。また、被災した仮排水路工は、越流や湧水による構造物背面の侵食に対して不安定であるため、一旦撤去して復旧することが望ましい。ただし、今回、被災時期が7月であり、台風期など豪雨時に湧水量が再び増加した際には侵食が進み、被災が拡大する可能性が懸念されたことから、残存する仮排水路工を取り壊し、表面保護工として残存させることで、土砂流出の軽減を図った。仮排水路の背面空洞部には袋詰め玉石工を設置し応急対策を実施した。その後の撤去及び復旧作業は、台風後非出水期（11月1日以降）に行った。

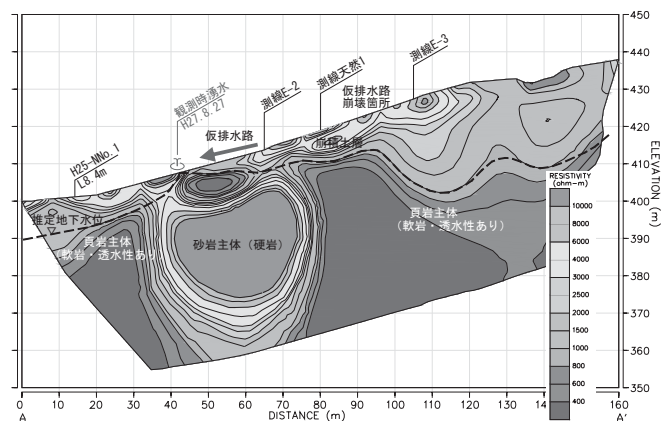
図-3 電気探査結果（比抵抗縦断面図）

また、閉塞部脚部に集中する地下水の状況を把握するため、電気探査を実施した結果、脚部に高比抵抗値（4000Ω・m 以上）を呈する砂岩層と推定される地層が確認され、それより上流側では鉛直状にせり上がった形状での低比抵抗値（4000Ω・m 以下）の頁岩層と推定される地層が確認された。これは、脚部の硬質な砂岩層が遮水層となり、その直上流部で地下水が集中し、水位が極端に浅い状態にあると判断される。このように、長殿地区は、脚部の硬質砂岩層及びその上流側での鉛直状にせり上がった形状での頁岩層の地層構成に起因した地下水の流動により、脚部に湧水が集まりやすい特徴を呈するものである。（図-3）

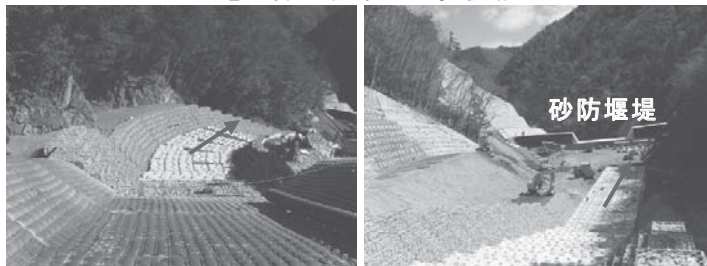
写真-3 復旧対策工(上流) 写真-4 復旧対策工(下流)

破壊範囲の仮排水路工および河道閉塞部脚部を、透水性が高く部材強度の高い鋼製かご工で置き換えた。仮排水路工の水路幅は被災前より拡大させた範囲とし、侵食を可能な限り抑えるものとした。復旧対策箇所は河道閉塞部斜面部にあたり、縦断勾配が 1/3 と非常に急であることから、湛水池からの越流水が流下した際の高速流の影響や施工性を考慮して、階段状での構造とした。他地区においてかご工内の栗石が流水により動揺して被災したことを踏まえて、湛水池からの越流水の流下に対しかご工表面部に根固めブロックを設置することにより、かご工表面部の保護や河道閉塞内への浸透を防ぐとともに、ブロックにより水路表面部を完全に遮水させず、閉塞部内の湧水の揚圧力を軽減させる構造とした。（写真-3, 4）
