砂防施設（床固工群）の点検結果を踏まえた利尻島雄忠志内川の土砂流出対策効果の検証 ～施設補修・改良効果による土砂流出の現状～

明治コンサルタント(株) 吉田遼人, 重田浩司, ○有賀 誠

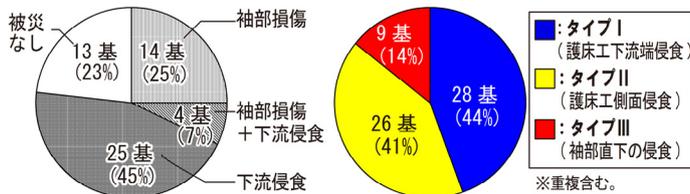
図-3. 2007年調査結果の被害状況
(左: 箇所別被害状況, 右: 侵食タイプ別被害状況)

2007年調査による被害状況を図-3にまとめた。2007年調査は、2006年及び2007年の土石流発生後に実施したもので、被害を受けた床固工は56基中43基(77%)に及んだ。このうち袖部損傷は下流侵食との重複を含めると18基(32%)、床固工下流の侵食は29基(52%)だった。床固工下流の侵食は、護床工下流端と護床工側面のタイプIとタイプIIがほぼ同数で約4割だった。なお、侵食深は平均1.3m(0.6~2.0m)だった。

2007年調査後に、土石流による床固工群の被害に対し、損傷した袖部を修復し、さらに床固工下流の侵食に対しては護床工の敷設幅、敷設延長を拡大した。それまでの護床工は、水通し幅に対し、渓床幅に合わせて狭く敷設していたものが多く、水通し幅程度に敷設範囲を拡大した(B≒10m⇒20m)。また、床固工下流端の侵食に対しては、下流の床固工の計画堆砂勾配にかかる場所まで護床工の敷設範囲を延長した。

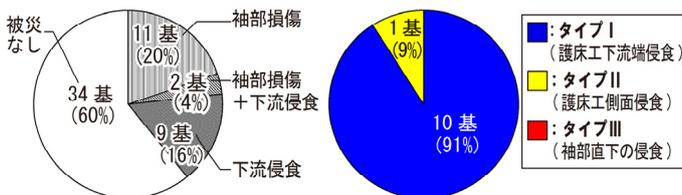
図-4. 2022年調査結果の被害状況
(左: 箇所別被害状況, 右: 侵食タイプ別被害状況)

今回の2022年に実施した点検調査の結果を図-4にまとめた。雄忠志内川では、2016年、2020年に比較的規模の大きい土石流が発生しているが、被害を受けた床固工は56基中24基(43%)だった。一方、袖部を損傷した床固工は13基と2007年調査とほぼ同程度だったが、床固工下流の侵食は11基(20%)と少なかった。ほとんどがタイプIの護床工下流端の侵食で(10基)、1基がタイプIIの護床工側面、袖部直下が侵食を受けるタイプIIIの被害は無かった。また、平均侵食深は0.8m(0.5-1.1m)だった。

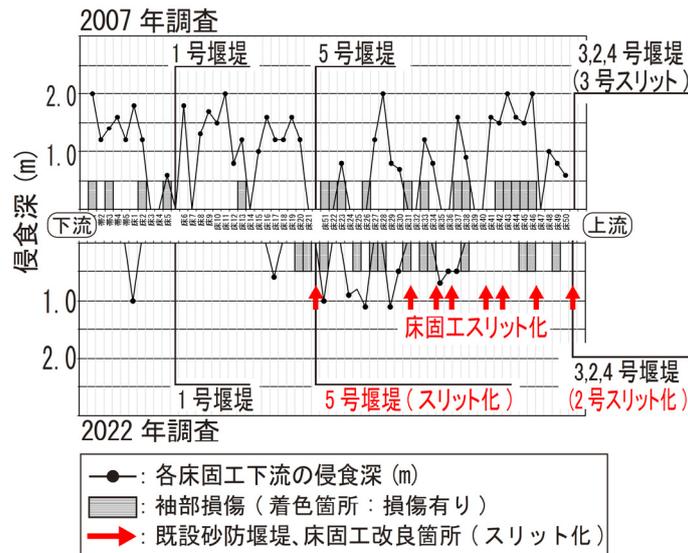
図-5. 各床固工の被害と施設改良状況

図-5に2007年及び2020年調査の床固工の被害状況(袖部損傷の有無, 下流侵食深)を施設ごとに整理

し、2007年以降の改良箇所を示した。

調査前の土石流の規模が異なるため、単純な比較はできないが、2022年調査では、被害は中・上流に限定的で、侵食箇所数、侵食規模は減少していた。実際、スリット化した堰堤及び床固工では土石流の捕捉が確認されており²⁾³⁾、土石流は縮小化が図られたものと考えられる。さらに、流出土砂は、拡幅された流路(護床範囲)を流下したことで水深は低下し、流れが集中することなく適度に分散し、渓床侵食が緩和されたものと推察された。

一連の床固工の補修・改良のほか、過年度にスリット化した3号砂防堰堤に加え、2号及び3号砂防堰堤、6基の床固工に対しても、捕捉容量確保のためのスリット化(コンクリート堰堤→鋼製スリット堰堤)への改良が実施された。
