## UAV 自律飛行を用いた砂防施設点検と目視による点検の比較・検証

八千代エンジニアリング株式会社 ○篠原雄人、横尾公博、長谷川怜思、石丸元気  
国土交通省 北海道開発局 室蘭開発建設部 苫小牧砂防海岸事務所 竹原隆博、本間雄介、中田拓実

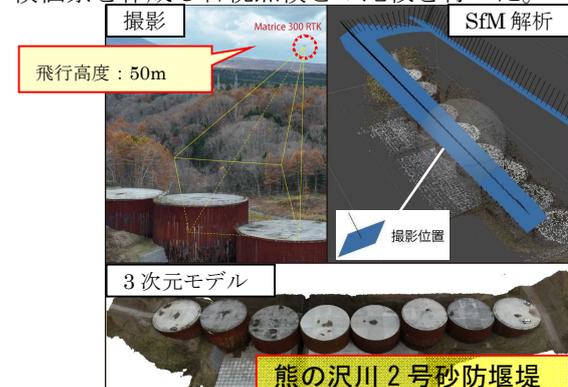
図 3 3次元モデル化<sup>※</sup>（例：熊の沢川 2 号砂防堰堤）

抽出した砂防施設 3 基を対象に UAV 自律飛行を実施した。撮影した画像は、SfM 解析（重複した画像を用いた 3 次元モデル化技術）による 3 次元モデル化を行い、砂防関係施設点検要領（案）<sup>1)</sup>に基づく砂防施設点検個票を作成し目視点検との比較を行った。
