## 砂防堰堤における技術変遷と維持管理について

一般財団法人砂防フロンティア整備推進機構

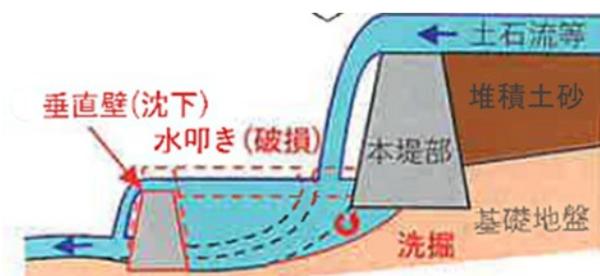
図 4 水叩きの破損と本堤基礎部の洗堀<sup>3)</sup>

他の部位の破損等の割合も 15.4～22.6%を占めており、大きな偏りなく各部位で破損等が確認される。一方で堰堤の破損部分において、破損により最も砂防堰堤の機能を大きく低下させるのは、本堤の基礎部の洗堀であると考えられる。また実際の堰堤の破損状況を見ると本堤の基礎部に関する破損が生じている場合には前提保護工(副堰堤、垂直壁、水叩き)が破損もしくは流失している事例が多くみられる。特に基礎部の洗堀の危険性が高いと考えられるケースが図 4 に示すような水叩きが破損して洗堀が生じる場合である。図 3 では本堤の基礎地盤の破損は 16.5%と他の部位よりやや少ないが、本堤を保護するための前提保護工の破損の割合を加えると合計で 54.5%と半数以上を占めている。

前術のとおり、砂防堰堤の維持管理を行う際に特に注意を払う必要があるのが、本堤の基礎部の洗堀の対策であり、特に水叩きの破損状況には注視しなければならない。しかしながら、水叩きの点検は流水が多い場合や水中にある場合等は、目視点検も UAV 等を用いた点検も容易ではない。またこれまでの技術基準の変遷を辿っても、地震力や土石流流体力等の本堤への衝撃力に関する技術は大きく進歩している一方で本堤

の洗堀に関しては大きな進歩はみられない。したがって、現場をよく検討して水叩きの点検方法や洗堀の対策を考える必要がある。

例えば垂直壁に加えて水褥池を作ることで流水の水叩きへの衝撃を弱くする、あるいは水叩きを現行基準の厚さにするだけでなくさらに余裕厚を与えることで水叩きの摩耗を防ぎつつ、目視による点検を行いやすくする。ほかにも様々なアイデアによって本堤の洗堀を防ぐための維持管理について検討してゆきたい。
