## ビジュアルスラム技術を用いた砂防施設点検の実施例

北陸地方整備局湯沢砂防事務所 松本直樹 小野正博 坂井等 川邊三寿帆 徳坂文音  
(株)エイト日本技術開発 ○藤原康正 小野秀史 山中久幸 佐野龍太 種平一成

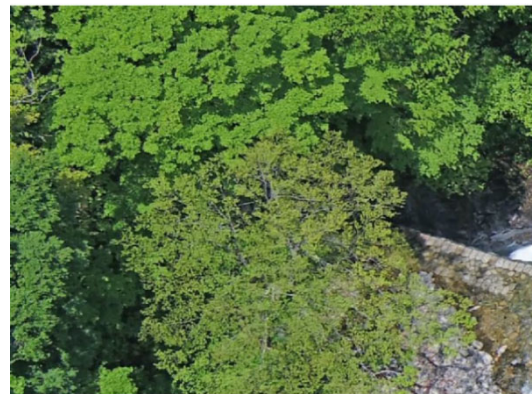
湯沢砂防事務所管内における砂防施設点検では、目視点検の他、UAV による点検も一部の砂防施設で試行的に実施されている。点検に使用されている UAV は、GNSS により機体制御を実施する DJI 機が用いられている。このため、GNSS を機体制御に用いる UAV では、写真 2 に示すように植生の影響等により近接点検が困難な場合がある。

写真 2. UAV による砂防施設点検の一例  
(過年度の UAV 点検による撮影事例)

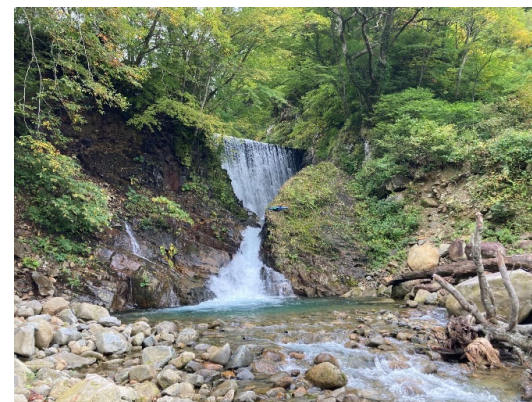
現地検証を行った清水入砂防堰堤は、登川本川の砂防堰堤であり、本堤の堤長は 43.0m、堤高は 12.0m の重力式不透過堰堤である。写真 2 および写真 3 に示すように、堰堤上空や袖部を中心に、堰堤全体がほぼ植生に覆われている。堰堤の損傷としては、目視点検により堰堤天端や袖部の間詰石の欠損等が確認されている。

写真 3. 清水入砂防堰堤  
(写真 2 の堰堤を下流より望む)

対象施設における令和 3 年度の UAV 点検における使用機体は、DJI INSPIRE2 である。この機体では、施設へのアプローチが困難なことから、高度 130m 程度の堰堤上空から撮影されている。このため植生の影響により写真 3 に示すような点検写真の取得にとどまり、UAV による点検・評価が困難な状態であった。

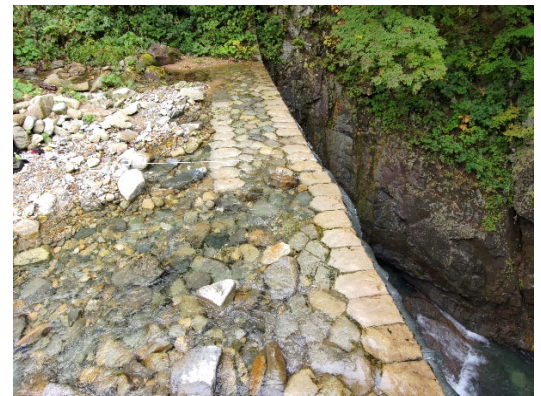
写真 5. J2 による近接撮影写真  
(写真 3 の植生の下。堰堤天端の損傷)

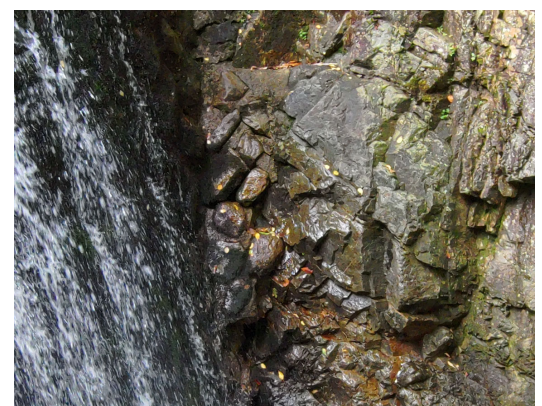
写真 6. J2 による近接撮影写真  
(左岸袖部間詰石の欠損)
