## 既設砂防堰堤の漏水対策調査と対策工法についての一事例

国土交通省 北陸地方整備局 飯豊山系砂防事務所 乙川昌也, 梅田ハルミ, 岡大人, 内藤輝  
アジア航測株式会社 ○堀口礼顕, 澤陽之, 森田康裕, 石川丈瑛, 中鉢信幸  
株式会社 村尾技建 松永京子, 田中倫久

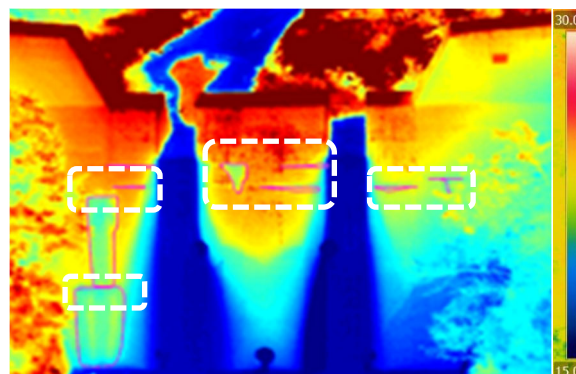
図.2 熱赤外画像結果(堰堤正面)

このため、UAV（無人航空機）による施設やその周辺の撮影等を実施し、撮影結果を基に漏水箇所を確認した。このほか、熱赤外線調査による画像判読を実施し目視により確認できなかった中央部の水平打継ぎ目部の漏水を確認することができた。（図2）

この結果、下流面の漏水は水平打継ぎ目を中心に6箇所が発生していることを確認した。
