## 地形と地質および植生を指標とした土砂災害履歴の推定について ー阿蘇カルデラ地域を例としてー

国土交通省 九州地方整備局 阿蘇砂防事務所 吉田 桂治<sup>※1</sup>、梶原 慎一

八千代エンジニアリング株式会社 ○塚塚 康三郎、遠山 貴之、本田 一彦、吉崎 雄宏、藤原 弘士

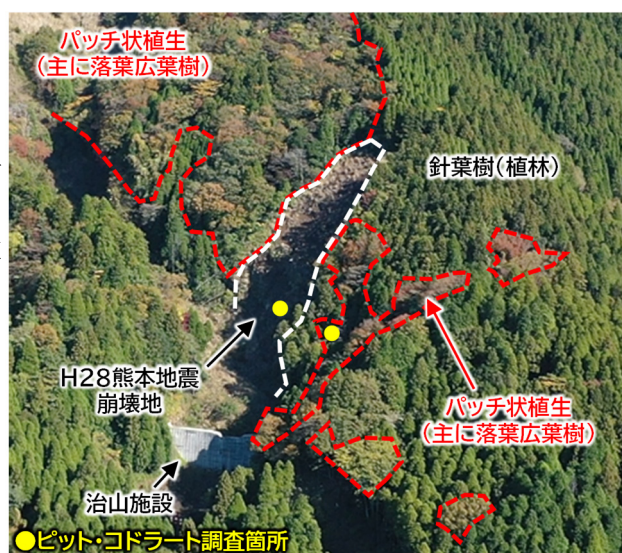
平成 28 年熊本地震(約 6 年前)で生じた崩壊地では、薄く堆積した崩壊堆積物(B. C. 1519 年頃や A. D. 1102 年頃の年代値を示す炭質物を含む礫混じり火山灰質シルト)上に先駆植物のススキが広く生育し、一部にカラスザンショウ等の先駆性の陽樹が侵入している。西平川 1 と比較すると、植生の被度が小さく低木の樹高も低いため、現在も表土は不安定と考えられる。崩壊地近傍の斜面(崩壊跡地)には樹齢約 60～70 年のタブノキやヒノキ等の生育が確認された。斜面崩壊の発生頻度は、過去約 3500 年間に於いて、単純平均で約 1180 年に 1 回程度と推測された。

植生指標に基づく検討結果から、斜面崩壊後の植生回復は、経過年数とともに種構成や階層構造が変化し、かつそれらは場所が異なっても概ね同様の傾向を示し、パッチ状植生として景観に反映されている(図-1)。崩壊直後の植生として、平成 28 年熊本地震から約 6 年が経過したこれらの崩壊地では、いずれも先駆性の陽樹からなる低木林が成立しつつあり、種構成から見た植生の遷移段階は概ね同程度であった。これに対して、崩壊地に隣接する斜面(崩壊跡地)等では、いずれも樹高 10m 以上の落葉広葉樹等からなる高木林が成立している。成長錘(樹齢)調査の結果、西平川 1 と花原川 1 では崩壊から 60 年程度が経過、東下田川 2 では 70 年程度が経過していたが、その 10 年の間には“低木層への常緑樹の侵入の程度の違い”として植生に差が生じていることが明らかとなった。

図-1 東下田川 2 の検討箇所周辺の景観(R4.11 撮影)
